# Eschmarer Mühle

Besichtigungsprotokoll

05.2007

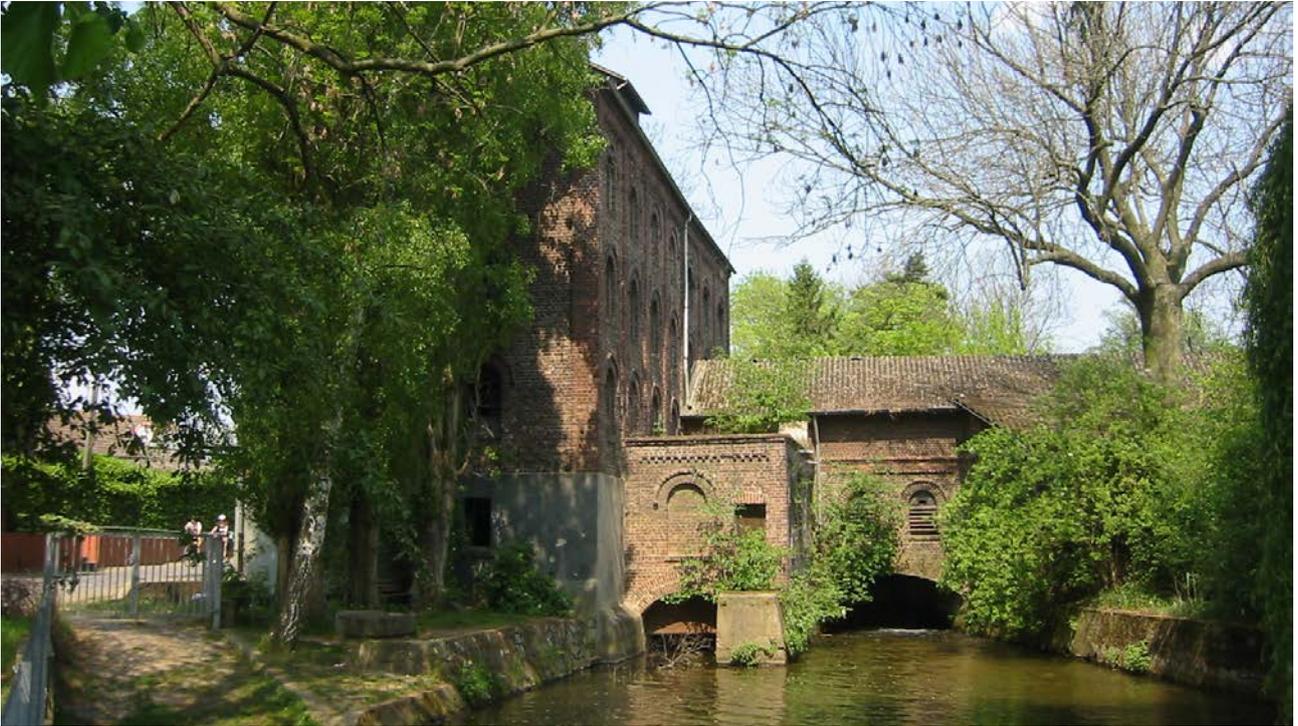
Das Mühlengebäude ist äußerlich in einem mäßigen Zustand. Die Fenster sind zum Teil ohne Verglasung, die Anbauten wie Radhaus sind teilweise zugewuchert. Die in der Mühle befindlichen Holztreppe sind begehbar. Fußboden und Decken sind aus Holz und zur Zeit bedingt durch die Nichtnutzung des Gebäudes sehr verschmutzt. Es ist kein Lichtanschluss im Gebäude funktionstüchtig.

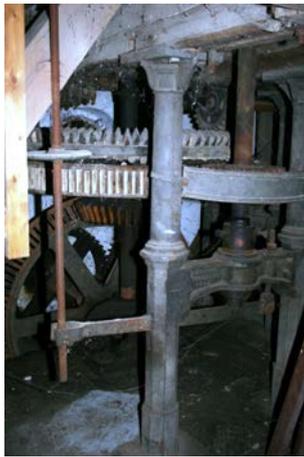
**0135**

Blick vom Eingang auf den gesamten Bereich.

Im Vordergrund, getragen von beiden Eisensäulen, mittig das Spurlager mit Spurbel und Stellspindel zur Mahlgradeinstellung des Mahlganges im 1. OG. Im Spurlager, auch Spurzapfenlager genannt, befindet sich der Spurzapfen für das Mühleisen, das den Läuferstein trägt.  
Mühleisen: hinter Schutzvorrichtung  
Antriebsritzel.

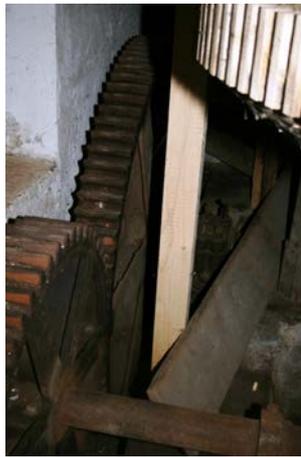
**0140**

Großes Zahnrad auf Wasserradwelle und Übersetzung auf kleines Zahnrad. Laut o.g. Zeichnung liegen beide Zahnräder unmittelbar an der Mauer zur Wasserradkammer.

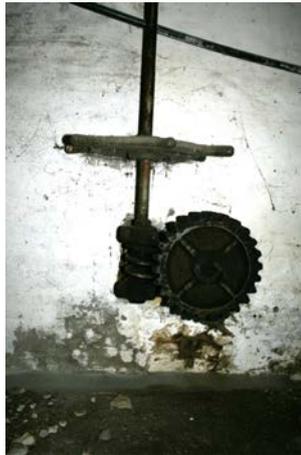
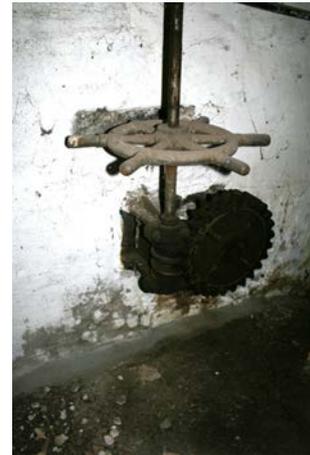
**0141 | 0142**

Getriebe mit Handrad zur Wasserregulierung des Schützes am Zulauf des Wasserrades. In der Grundrisszeichnung befindet es sich an der Mauer links vom stehenden Zeug.

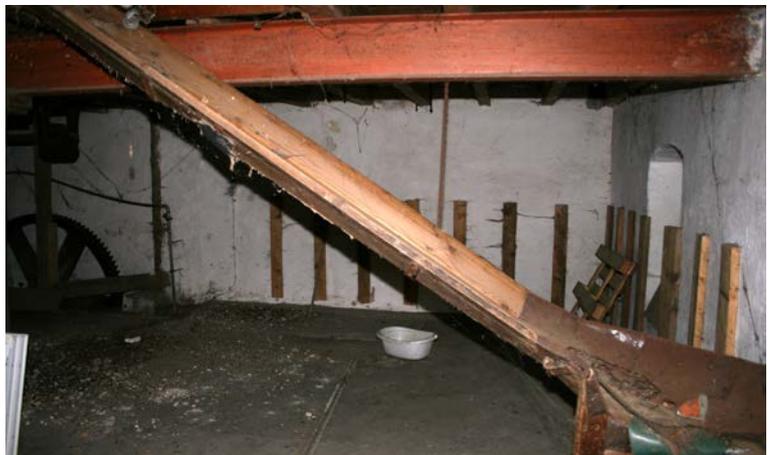
**0147**

Ganz rechts die Sackrutsche vom  
1.OG mit Sackauslauf.

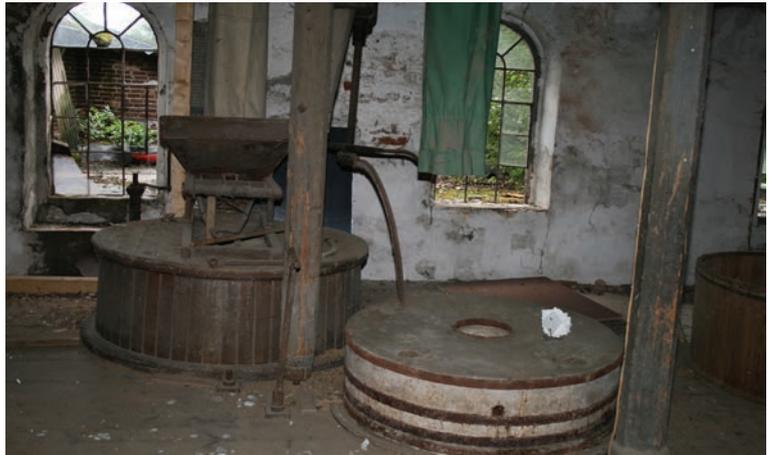
**017**

Vor dem Mahlgang der so genannte Galgen zum  
Läuferstein anheben. Bestehend aus Holzgalgen,  
Spindel, Klaueneisen mit Steinbolzen, ein weiteres  
Klaueneisen liegt auf der Bütte. Rechts davon der  
Schrotgang, ohne Bütte. Sichtbar hier der Läufer-  
stein in seiner Dicke und darunter der Boden-  
stein mit umlaufendem Steinkranz. Vor dem Galgen im  
Boden ragen heraus zwei ca. sechs cm hohe  
Vierkanteisen der Stellspindeln, die zur  
Regulierung des Mahlgrades benutzt werden.  
Beide Mahlgänge: Stein-Durchmesser: 140 cm;  
Bütten-Durchmesser 170 cm.

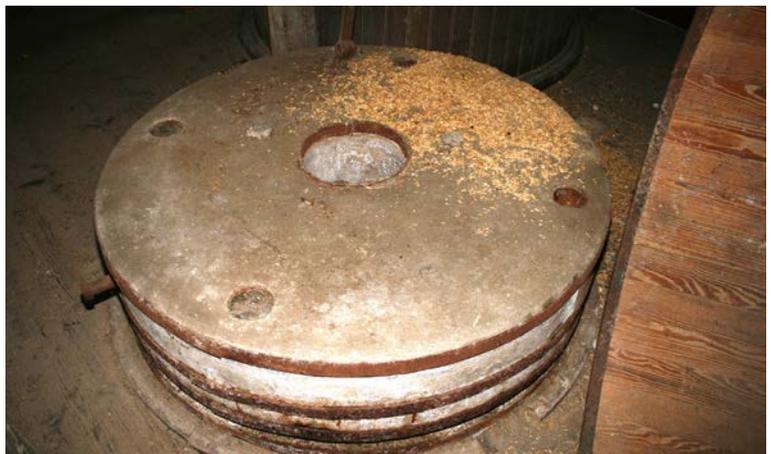
**0149 | 0158**

Schrotgang nackt, mit Blick auf das  
Steinauge und auf die  
vier Balancieröffnungen.

Im Vordergrund:  
Bohrung für Steinbolzen.

Rechts hinten:  
abgenommene Steinbütte.

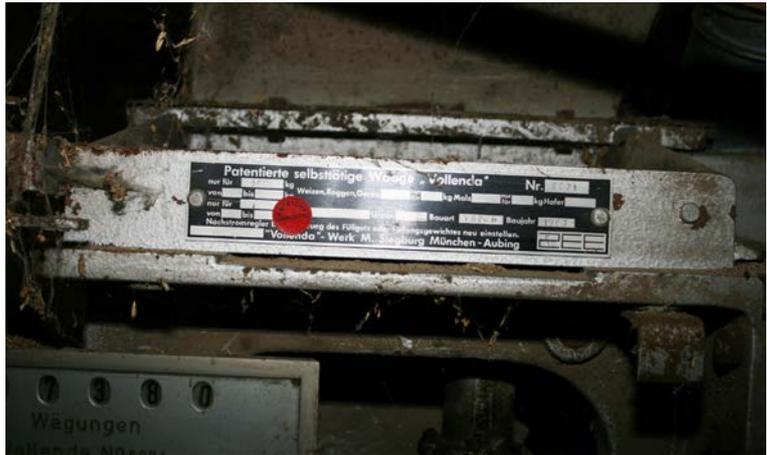
**0163 bis 0167**

Eine automatische Getreide-Kippwaage  
im Verteilsystem integriert.  
Patentierte selbsttätige Waage  
„VOLLENDÄ“ nur für Weizen, Roggen,  
Gerste, Malz und Hafer, die auf das jeweilige  
Hektoliter-Gewicht einstellbar ist.  
Hersteller: „VOLLENDÄ“ - WERK M. SIEGBURG,  
München - Aubing, Bauart: VG 7-H;  
Baujahr 1967; Waagen-Nr.787380  
mit roter Plakette: „enteicht - unrichtig“.

Getreide-Kippwaage ist 40 Jahre alt. Die Leistung dieser Waage ist für heutige Ansprüche zu klein. Heute sind Getreidewaagen elektronisch mit elektromagnetischen Funktionen ausgestattet. Gegebenenfalls Verwendung bei einem größeren Getreide-Landwirt.

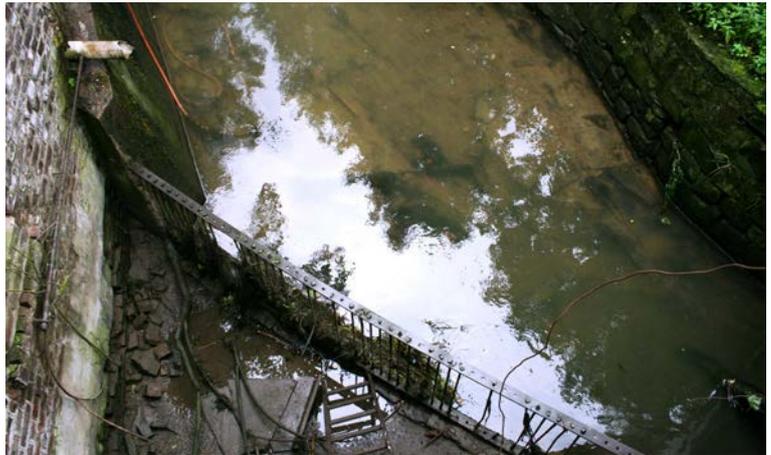
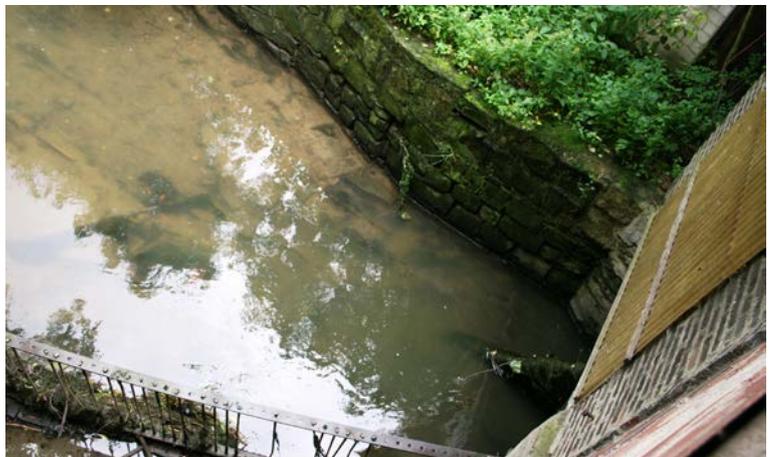
#### 0175 und 0176

Bereich Wasser, Bachverlauf, Wasserrad  
und Zwischenbau,  
angrenzend an die Wasserradkammer  
Oberlauf mit Rechen vor der Wasserradstube.

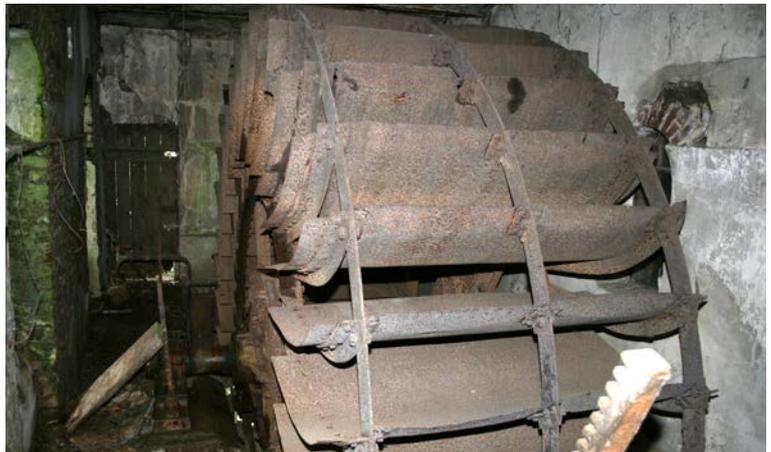
#### 0178

Zuppinger ähnliches Wasserrad  
als mittelschlächtiges Rad mit  
Innenwasseraufschlag. Durchmesser: 4,95 m.  
Breite: 1,95 m, Rosetten für jeweils 6  
Speichen und 40 Schaufeln.

Blickrichtung in Gewässer-Fließrichtung:  
Links Lagerung der Wasserradwelle, rechts  
Wanddurchbruch für Wasserradwelle.

Aus heutiger Sicht ist es notwendig, einen solitären Freiraum für das Wasserrad (Bild 0178) mit Getriebe (Bilder 0132 bis 0145), die beiden Mahlgänge (Bilder 0148 bis 0153), sowie die Schützsteuerung für den Wasseraufschlag (Bilder 0179 | 05) unabhängig von den geplanten Wohnungen zu schaffen und zu erhalten. Die Wasserradstube sollte separat zugänglich sein.

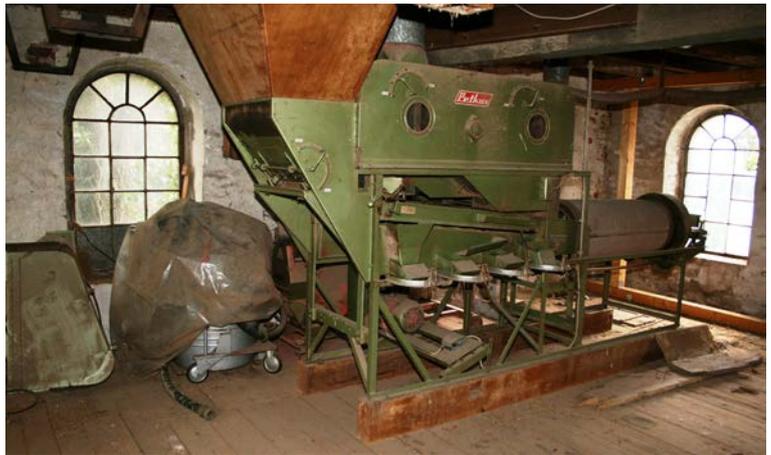
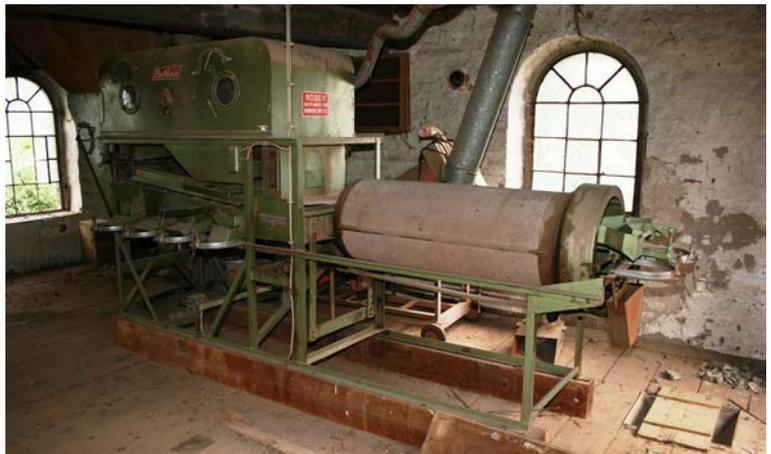
**0202 und 0203**  
Reinigungsanlage „PETKUS“ mit  
abgeschaltetem Trieur,  
E-Motor-Einzelantrieb, für  
Saatgutaufbereitung.

Hersteller:  
RÖBER SAATREINIGER OHG;  
MINDEN.

Die Petkus-Maschinen werden noch in einem anderen Werk gebaut. Hierzu gehört auch die Saatgut-Beizanlage „Protektor 5666“. Vielleicht findet man z.B. einen „Ökobauer“ für eine Weiterverwendung.

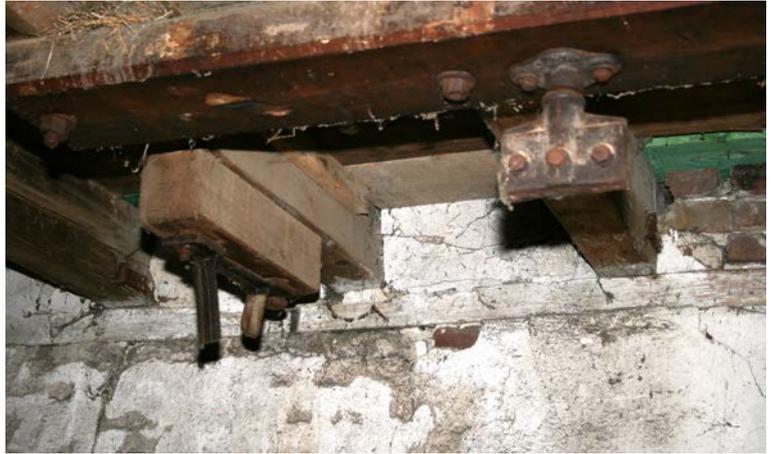
**0231 | 025**

Obere Halterungen des schwingenden Plansichters. Vier derartige Halter für jeweils sechs Bambusstäbe befinden sich unter der Decke. Einziger Verweis, auf die alte Mahltechnik in den oberen Stockwerken. Aussehen des Plansichters vermutlich wie Plansichterzeichnung (vierteiliger) im Abschnitt 6. Anlage angehängt.

Im 3. Obergeschoss befinden sich unter der Decke die 4 Befestigungselemente (Bilder 0231, 25 u. 28), an denen der Plansichter mittels Bambusstäben befestigt war. Anhand der Maße handelte es sich um einen mehrteiligen Plansichter aus der Bauphase 1885, siehe Anlage Foto Plansichter. Diese Deckenkonstruktion ist zu erhalten und eventuell zugänglich zu machen.

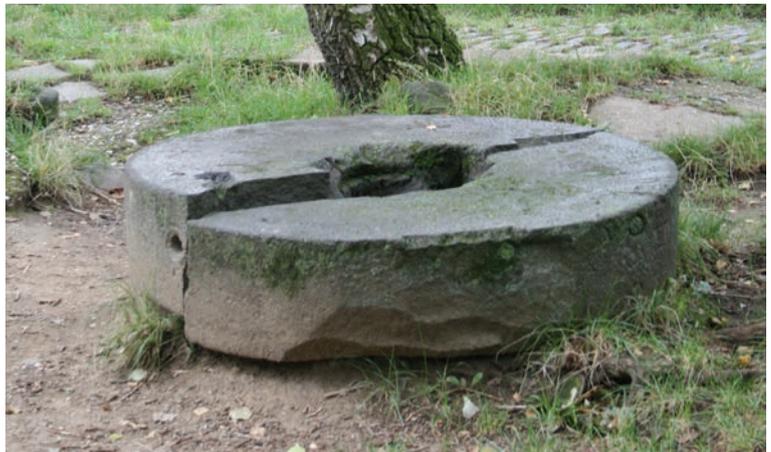
037

Kollergangstein, hälftig zerbrochen.

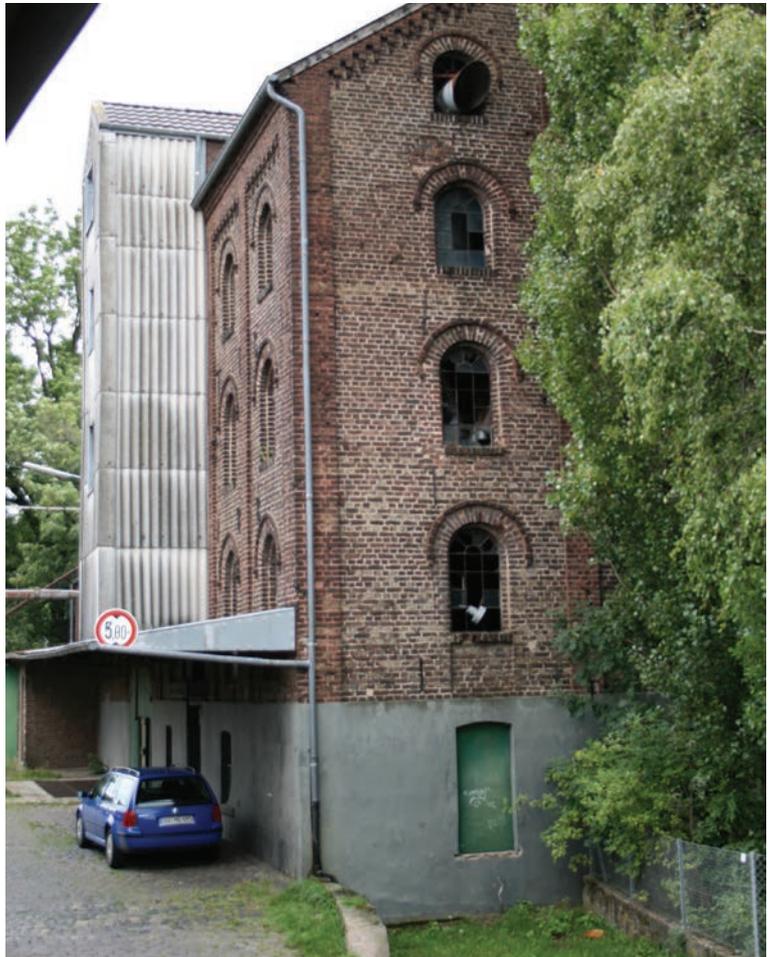
040

Gebäude aus West-/Süd-Ansicht.
