Paffendorfer Mühle

Wassermühle

Bestandsaufnahme
09.02.2006 | Paul Demel

Mühlenwehr 23
50126 Bergheim

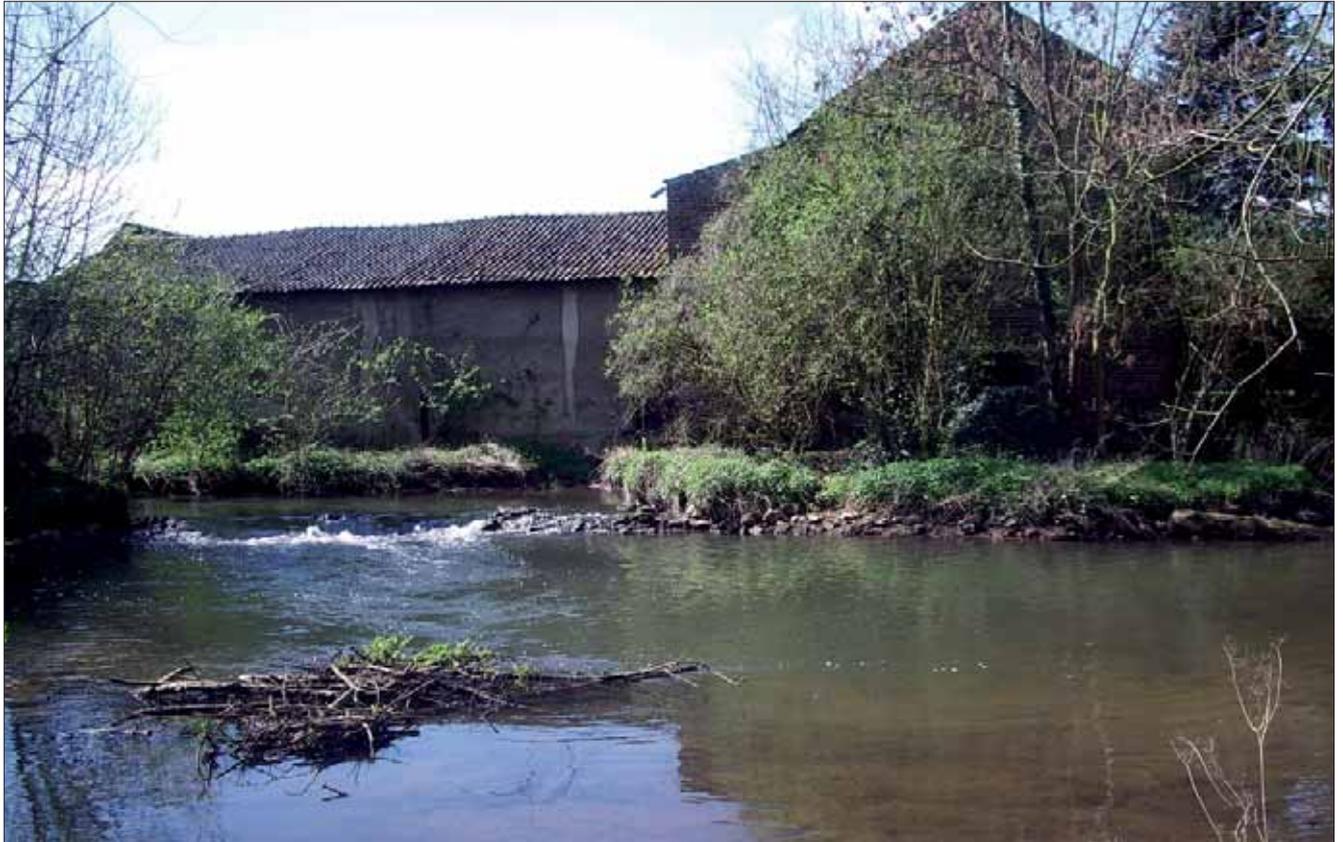
Paffendorfer Mühle, Rückfront, Foto: 04. 04. 2007.

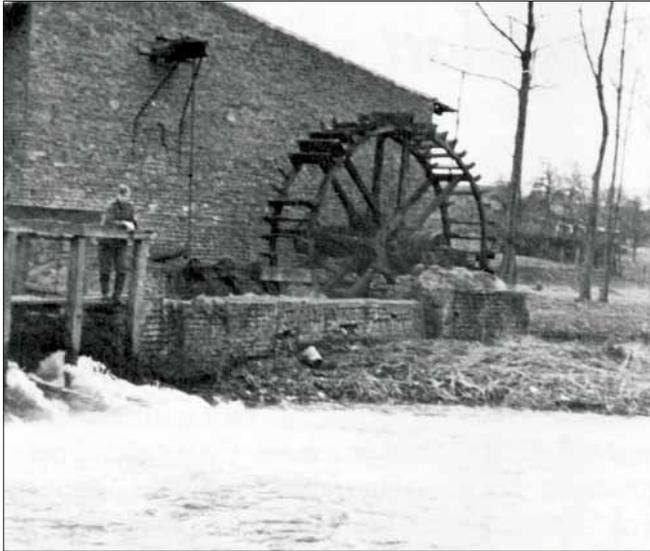
Links: Dieses Foto wurde vermutlich 1939 oder Anfang der 1940er Jahre aufgenommen. Das etwa 7 Meter große unterschlächtige Staber-Wasserrad ist zu diesem Zeitpunkt defekt und nicht mehr in Betrieb. Die Schützen der Freiarche sind gezogen. – Rechts: Querschnitt durch die beiden Mahlgänge der Paffendorfer Mühle. Unter dem Mahltsch: die Antriebstechnik für die Läufersteine.

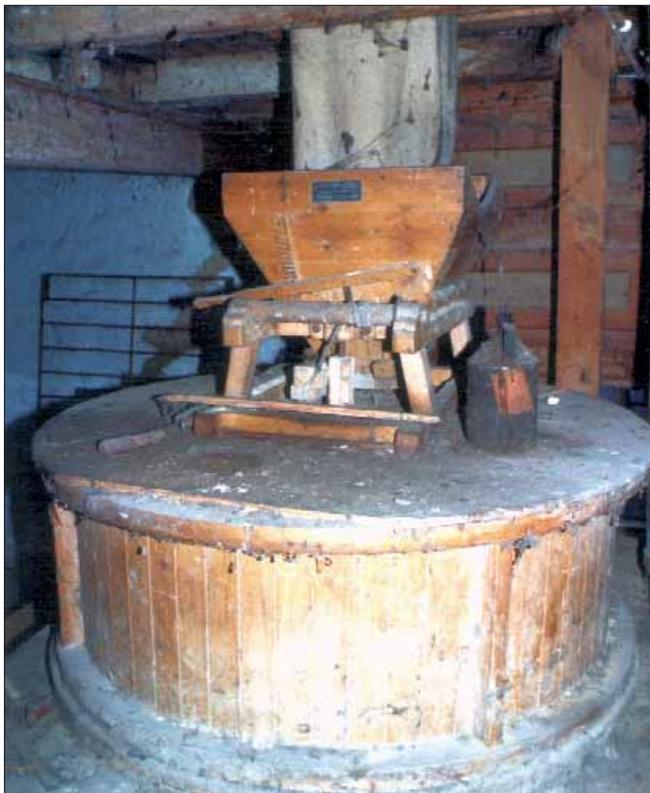
Bild 2: Weizengang, Bütte mit Rumpfzeug, bestehend aus Rüttelschuh, Schüttrichter, mit Drei- oder Vierklang-Eisen fürs Rütteln/Speisen des Mahlganges. Befüllung vom darüberliegenden Boden.

Mahlstisch mit 2 Mahlgängen (komplett mit Bütte und Rumpfzeug), links: Weizengang, Süßwasserquarz, Steindurchmesser 140 cm; rechts: Schrotgang, Sandstein, Steindurchmesser 100 cm.

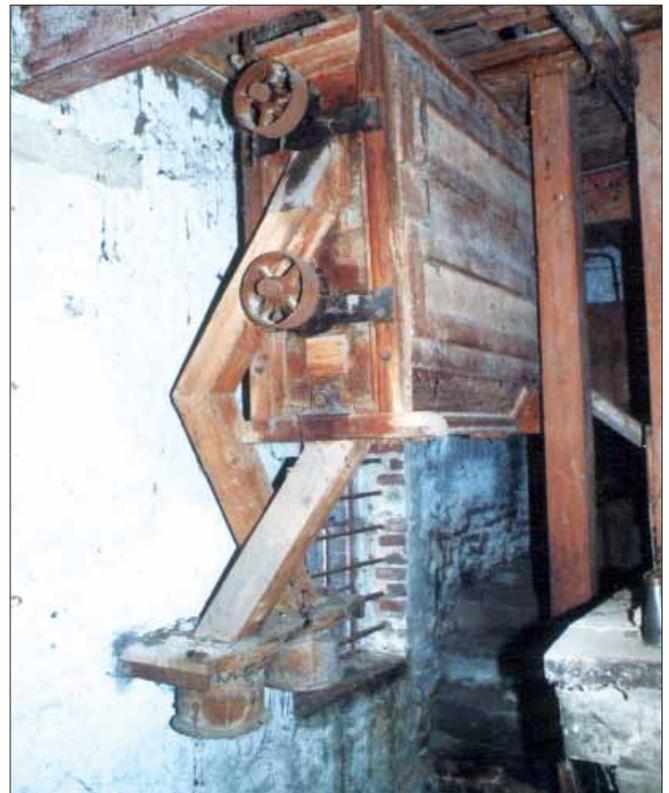
Bild 4: Elevator für Mahlguttransport vom Mehlgang in den Sichter. Unter dem Sichter: Sackhalterungen, vorne links für Mehl und dahinter für Restmahlgut, das erneut in den Mahlgang geschüttet werden musste.

Elevator für Mahlguttransport vom Weizengang zum Sichter.

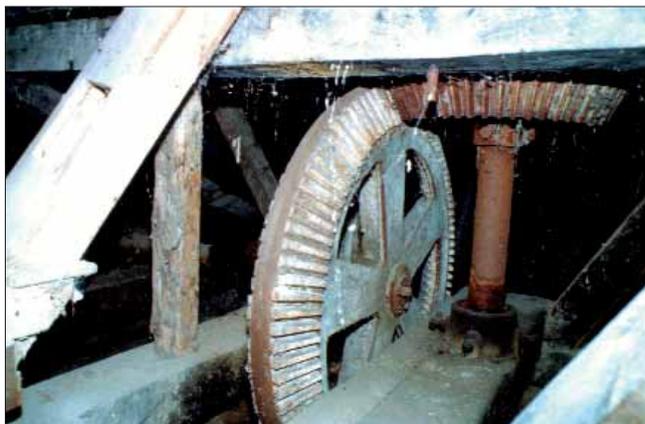
Bild 3 links: Antrieb des Weizenganges (NiG 6.1), links das angetriebene Tellerrad aus Gusseisen mit Buchenholzkämmen. Unter dem Mahlgang auf dem Mühleisen: das gusseiserne Kegelrad mit Ritzeln zum Antrieb des Läufers. – Bild 6 rechts: Antrieb des Schrotganges (NiG 2) über zwei gusseiserne Kegelzahnrad, eines davon ist auf dem Mühleisen montiert, das andere mit Buchenholzkämmen versehen.

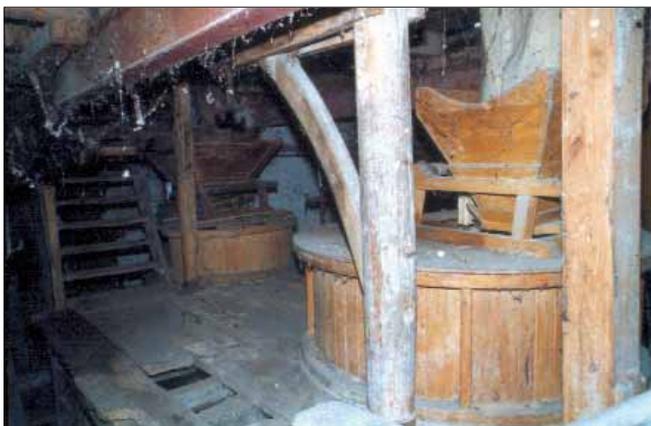
Bild 7: Blick von hinten auf Mahltisch mit Schrot-(NiG2) und Weizen-(NiG1)gang. Im Bild vorne der 'Galgen' zum Anheben der Läufersteine zum Schärfen von Bodenstein und Läuferstein.

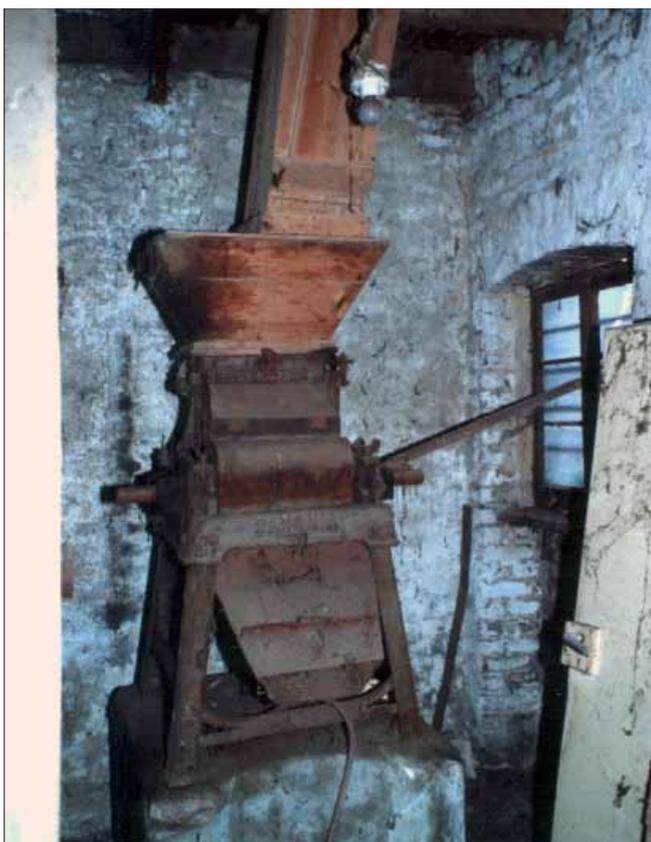
Bild 8: Quetschstuhl (NiG4) Fabrikat SAXONIA mit zwei gegeneinanderlaufenden gleich großen, leicht geriffelten Walzen zum Quetschen von Hafer für Futterzwecke und von Roggen zum besseren Vermahlen (bessere Mehlausbeute).

Quetschstuhl, Fabrikat SAXONIA, zum Quetschen von

Hafer als Futter und zum Vorbrechen von Roggen zum besseren Vermahlen (mit zwei rauen Walzen, die halb-runde Riefen alle 2 bis 4 cm fast parallel zum Achsenverlauf der Walzen aufweisen).

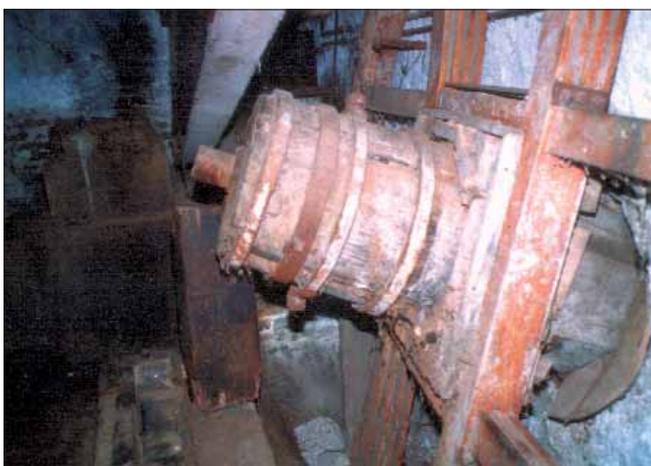
Bild 9: Im Mühlengebäude vorhandener Rest der Wasserradwelle. Rechts im Bild: Endstück der 8-kantigen Welle.

Vom Wasserrad (Staberrad mit doppeltem Radkranz) sind nur noch Fragmente vorhanden: Wasserradwelle vermutlich 8-kantig, gusseiserne Rosetten für je 8 Speichen. Breite 140 cm (geschätzt anhand des 150 cm breiten Gerinnes), Durchmesser ca. 7 m, unterschlächtig.

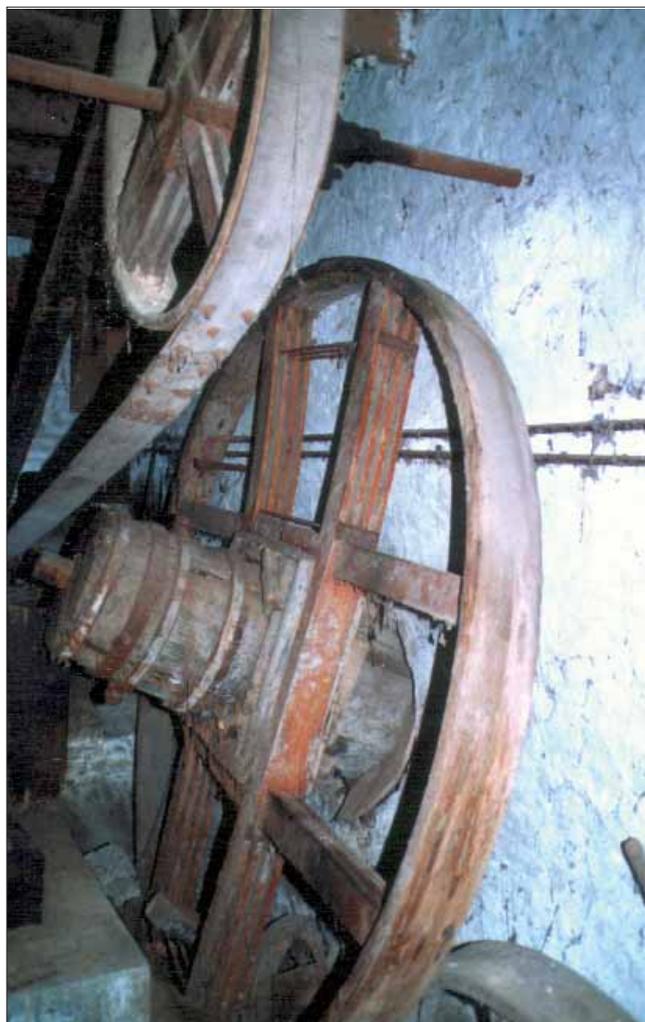
Bild 10: Antrieb der ersten Transmission (NiG 5.1).

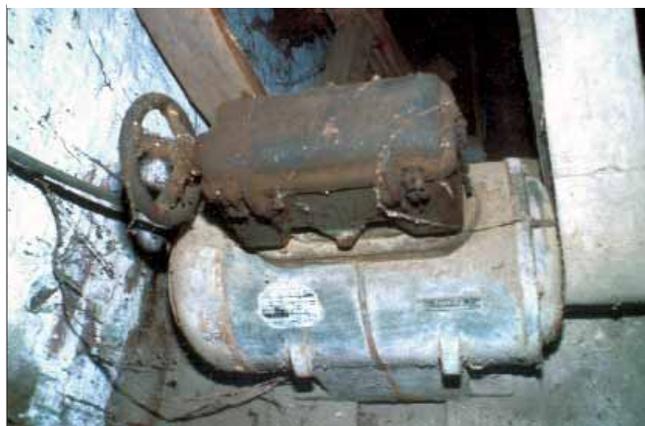
Bild 12: Drei-Phasen-Elektromotor mit 15 kW (20 PS) Leistung, Fabrikat: 'Brunken DOKAMOTOR' mit Sterndreieckschaltung. Geschaltet wurde der sogenannte Ringschleifer über ein Handrad.

Quetschstuhl und Sackaufzug. Alternativer Antrieb mit E-Motor, sogen. Ringschleifer, 3-Phasen-Motor, 20 PS oder 15 KW, Fabrikat 'Brunken DOKAMOTOR' mit Stern-Dreieck-Schaltung.

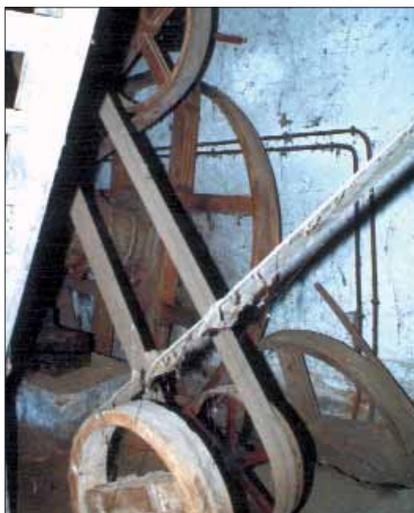
Bild 15: Obere und untere Transmission. Im Hintergrund: die Achse der Wasserradwelle, darunter das Lager des Antriebs.

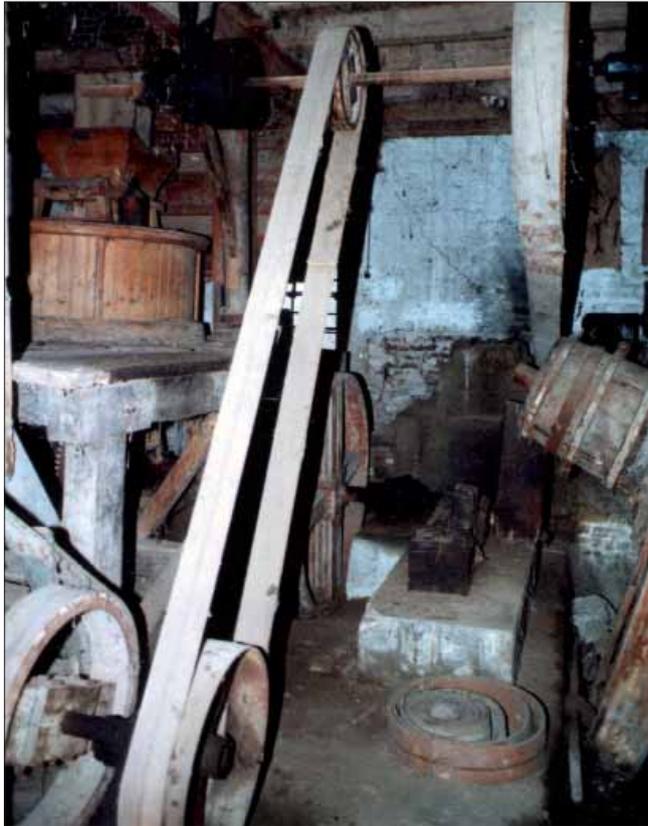
Bild 16: obere Transmission (NiG5.1) auf Schrotgangantrieb (NiG6.2) und unten links: Antriebsrad für 3. Transmission (NiG5.3).

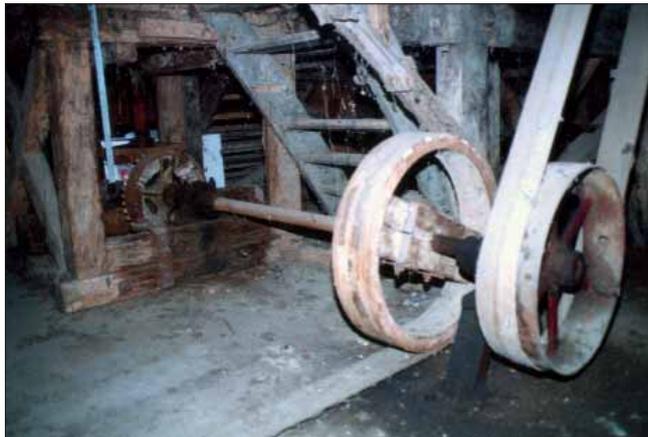
Bild 19: Transmission (NiG5.3), linke Riemenscheibe für Antrieb des Sackaufzuges. Mittlere Riemenscheibe, Durchmesser 220 cm, wird von der Transmission (NiG5.2) angetrieben. Rechte Riemenscheibe für Antrieb einer Maschine außerhalb der Mühle, z.B. eine Stroh-häckselmaschine oder eine kleine Dreschmaschine.

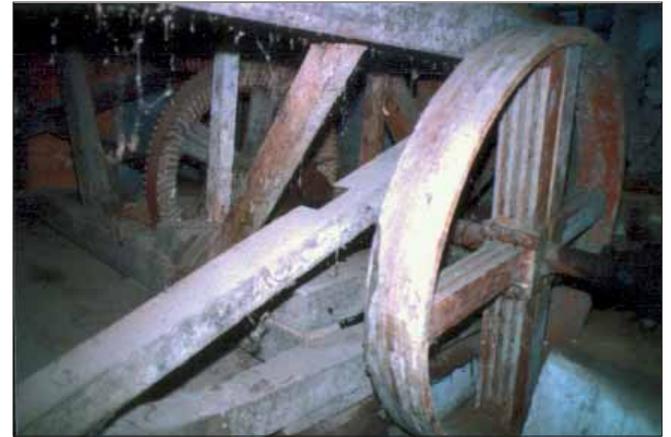
Bild 23: Reste des Wasserrades: Wasserradwelle, vermutlich 8-kantig mit gusseisernen Rosetten für je 8 Speichen, in zwei Reifen/Felgen mündend.

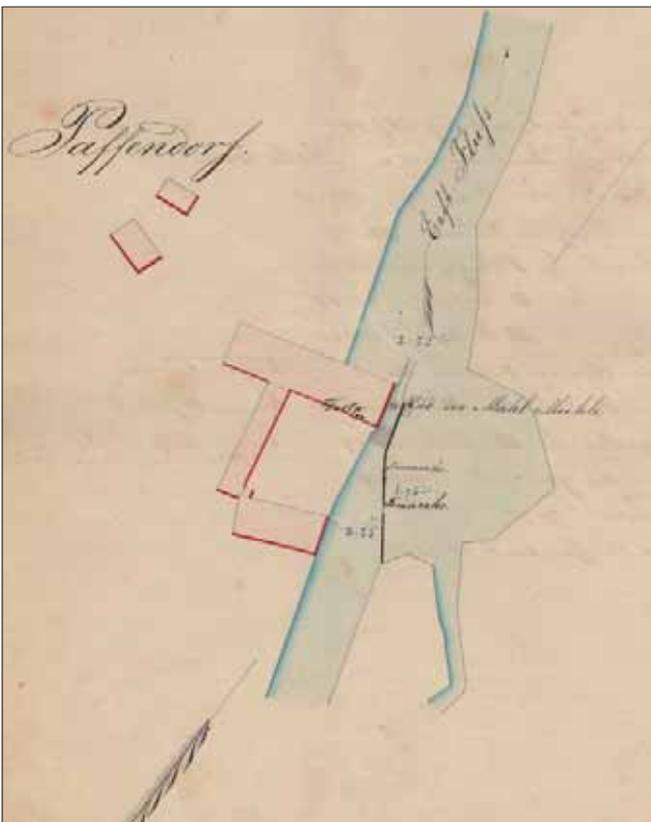
Paffendorfer Mühle, aus: Situationszeichnungen der an der grossen und kleinen Erft von Bruggen bis Morken gelegenen Mühlen Anlagen. Gezeichnet im Monat November 1855 durch den Geometer Greuel. Maasstab wie 1 : 625. Copyright Erftverband.
