# Eschmarer Mühle

Besichtigungsprotokoll

05.2007

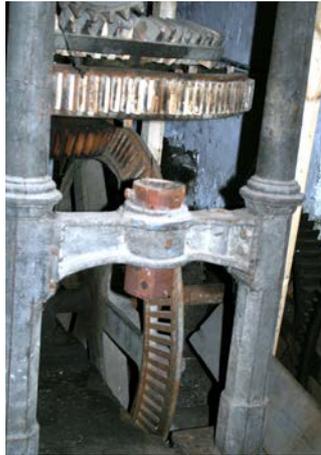
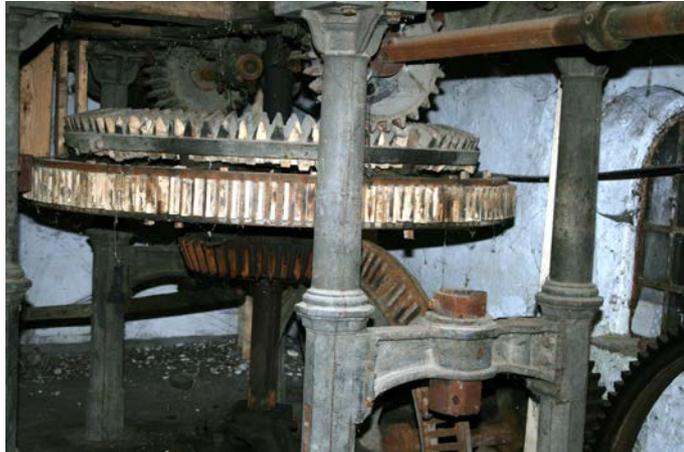
#### 0132 | 0133

Rechts unten das große auf Wasserradwelle sitzende Zahnrad für den Antrieb des Zwischengetriebes. Unten mittig, halb verdeckt: Zwischengetriebe mit kleinem Zahnrad (links) und Tellerrad für Antrieb des stehenden Zeugs. Mittig: Stehendes Zeug/stehende Welle mit von unten nach oben vorhandenen Zahnkränzen, -rädern: Kegelrad (Gusseisen) für Kraftübernahme; Großes Kammrad, Durchmesser 210 cm (Gusseisen mit Buchenkämmen/Zähne) für Antrieb der beiden im 1. Obergeschoss vorhandenen Mahlgänge; Großes Tellerkammrad, Durchmesser 170 cm (Gusseisen mit Buchenkämmen) für Kraftübertragung auf zwei gegenüberliegende Ritzel (Gusseisen) für Antrieb von zwei Transmissionen für den kompletten Mühlenbetrieb.

Aus heutiger Sicht ist es notwendig, einen solitären Freiraum für das Wasserrad (Bild 0178) mit Getriebe (Bilder 0132 bis 0145), die beiden Mahlgänge (Bilder 0148 bis 0153), sowie die Schützsteuerung für den Wasseraufschlag (Bilder 0179 | 05) unabhängig von den geplanten Wohnungen zu schaffen und zu erhalten. Die Wasserradstube sollte separat zugänglich sein.

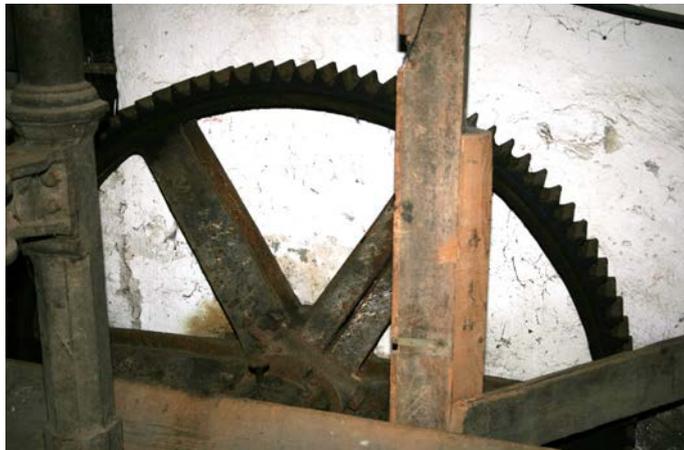
#### 0134

Gusseisernes großes Zahnrad auf der Wasserradwelle montiert.

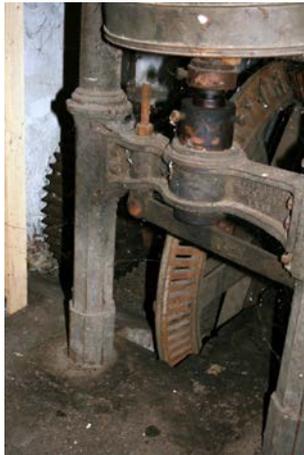
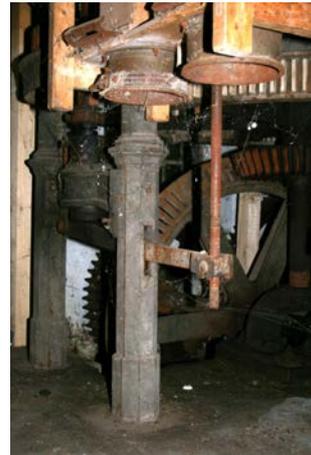
**0136 | 0137**

Spurlager etc. wie davor, für zweiten Mahlgang, in o.g. Zeichnung links vom großen Kammrad.

Oben im Bild 0137 zwei Absackstützen. Bild 0136 zeigt den im Spurlagerbalken eingegossenen Namen des damaligen Besitzers: THEODOR BOUSERATH und das Baujahr 1885 der gesamten Antriebstechnik.

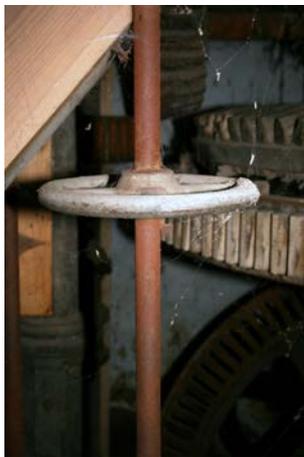
**0138**

Stellspindel für linken Mahlgang.

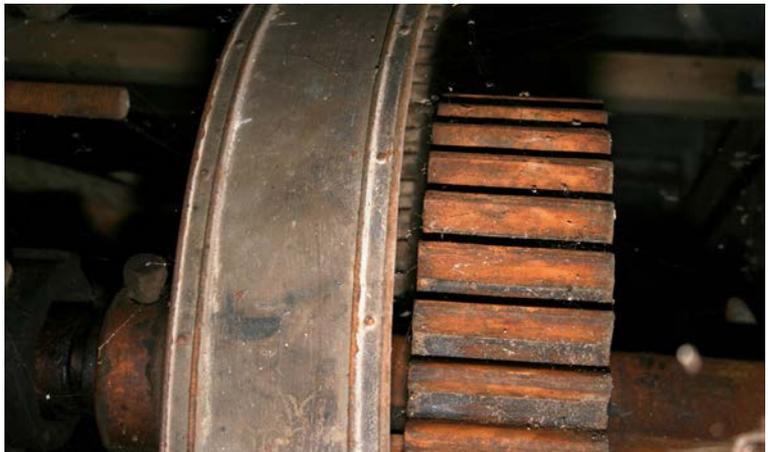
**0139**

Ritzel, mit einem Durchmesser von 56 cm, auf dem Mühleisen montiert und Schutzvorrichtung.

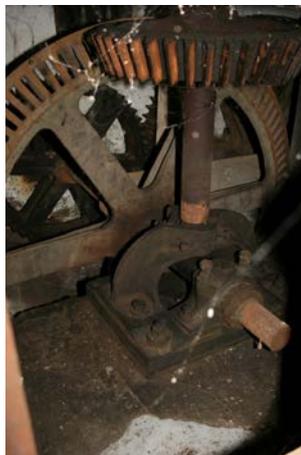
**0143**

Im Vordergrund das Getriebe: Tellerrad (ohne Holzkämme!) und Kegelrad, beides Gusseisen, für Königsrad-Antrieb; im Hintergrund: Zahnräder der Kraftübersetzung von der Wasserradwelle.

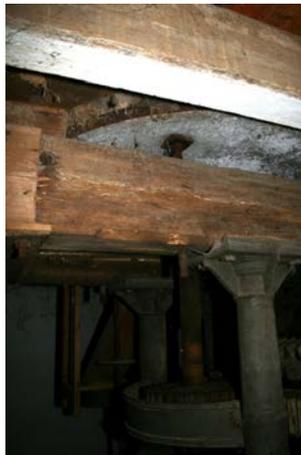
**0144**

Lagerung des Bodensteines mit Stellschraube für Balance des Steines.

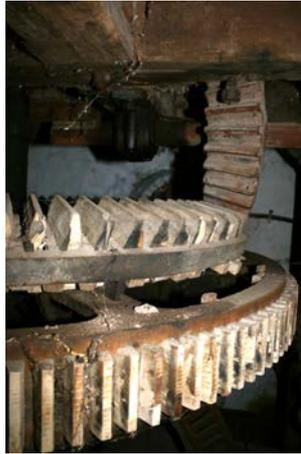
**0145**

Gusseisernes Ritzel der Transmission,  
zahnreifend im Kammrad,  
Durchmesser 170 cm, oberhalb des  
Königsrades, Durchmesser 210 cm.

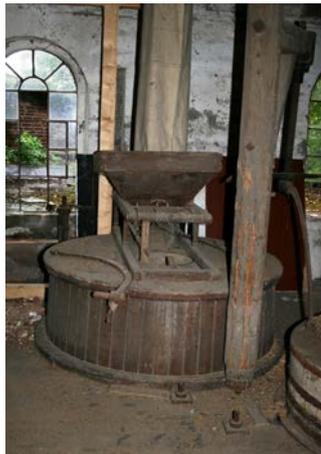
**0148**

Von der Treppe aus gesehen:  
Mahlgang mit Bütte und Rumpfzeug  
bestehend aus: Grundgerüst, Rüttelschuh,  
Spannrolle für Mahlgutregulierung und  
Schütttrichter, und mit Füllschlauch von der  
Decke bis in den Trichter (Beschickung  
vom 2. OG) für größeren Malgutvorrat.

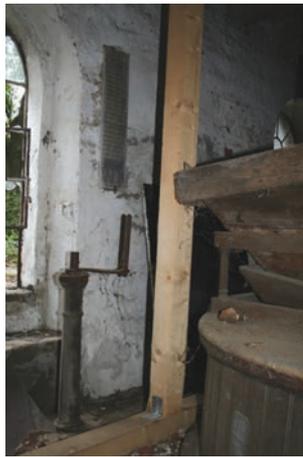
**016**

Zwischen Mahlgang und Fenster,  
die Kurbel für im Untergeschoss  
vorhandene Technik der Schützbedienung.  
An der Wand die Skalentafel  
(vgl. Bild 15).

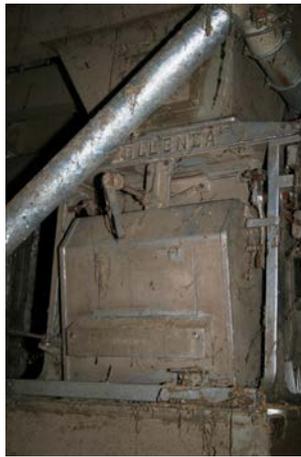
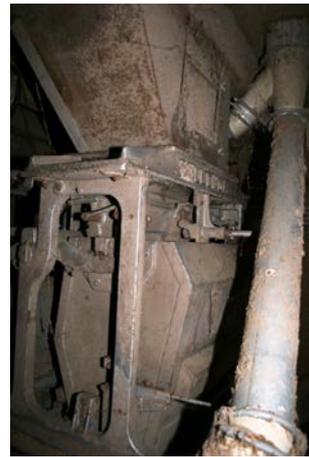
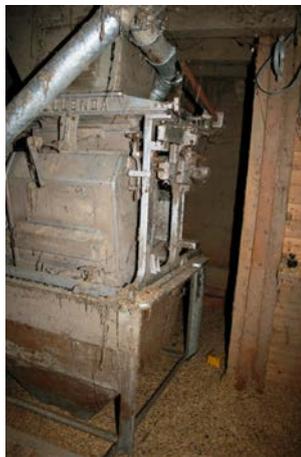
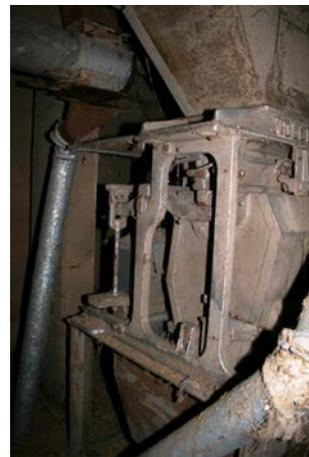
**0163 bis 0167**

Eine automatische Getreide-Kippwaage  
im Verteilsystem integriert.  
Patentierte selbsttätige Waage  
„VOLLENDÄ“ nur für Weizen, Roggen,  
Gerste, Malz und Hafer, die auf das jeweilige  
Hektoliter-Gewicht einstellbar ist.  
Hersteller: „VOLLENDÄ“ - WERK M. SIEGBURG,  
München - Aubing, Bauart: VG 7-H;  
Baujahr 1967; Waagen-Nr.787380  
mit roter Plakette: „enteicht - unrichtig“.

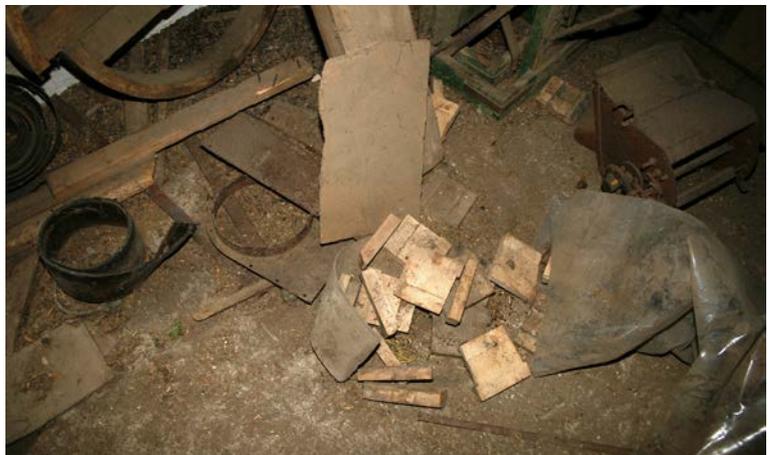
**0174**

Auf dem Boden liegen  
einige Hainbuchenkämme  
mit entsprechenden Holzkeilen.  
(Diese Kämme werden in gusseisernen  
Zahnrädern rückseitig verkeilt).

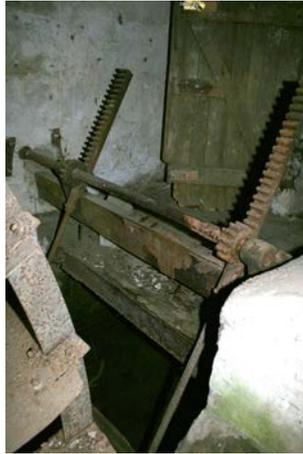
**0179**

Schütz zur Regulierung der Wasseraufschlagsmenge auf das Wasserrad. Bedienung erfolgt von Innen mittels Handrad über Zahngestänge. (vgl. auch Bild 05).

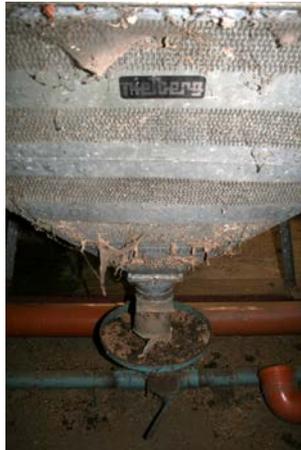
**0194**

Pneumatisch verbundene Behälter  
zur Trocknung des Getreides.  
Hersteller der Getreidetrocknung:  
Firma Rietberg,  
in o.g. Bestandszeichnung  
eingezeichnet zwischen Radstube  
und Heizraum.

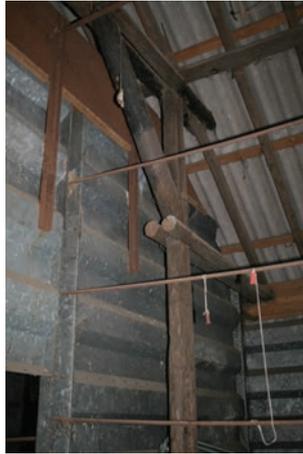
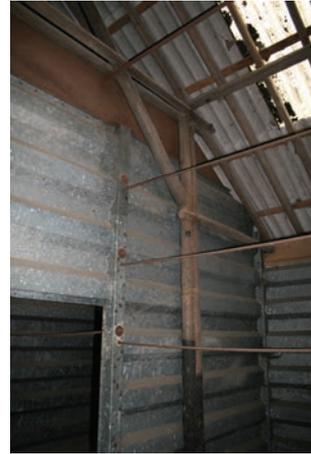
### 01 und 03

In Fortsetzung der Trocknung sechs offene Zellen des ursprünglichen Silotraktes (Schüttboden) bestehend aus Profilblechen.

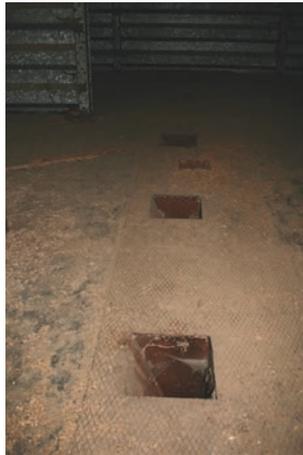
### 02

Öffnungen im Boden der Schüttzellen zum darunter befindlichen pneumatischen Abtransport des Getreides.

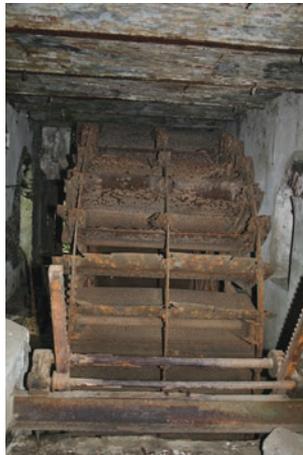
### 05

Blick vom Wasser-Zulauf auf das Wasserrad. Vorne Sperrschieber mit den Zahnstangen, die vom Mühleninneren bedient werden.

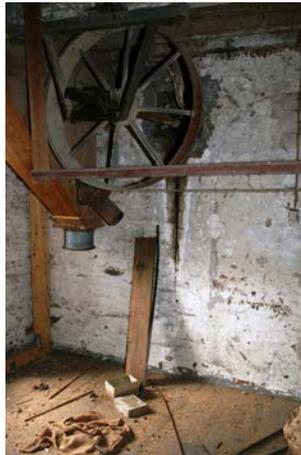
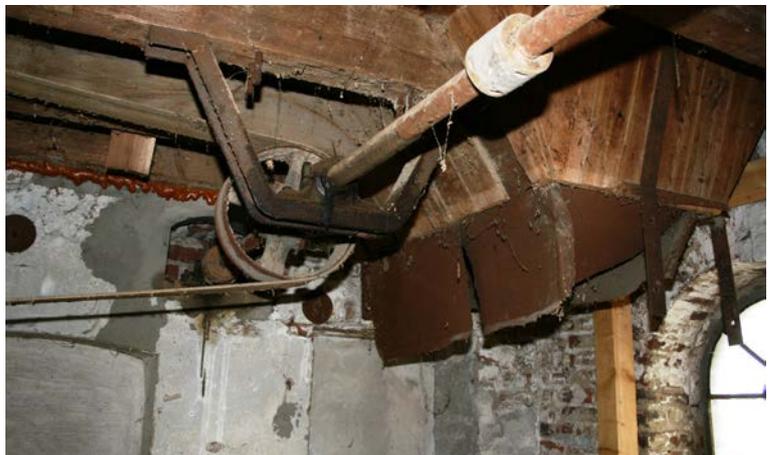
**0196 bis 0198**  
Transmission.

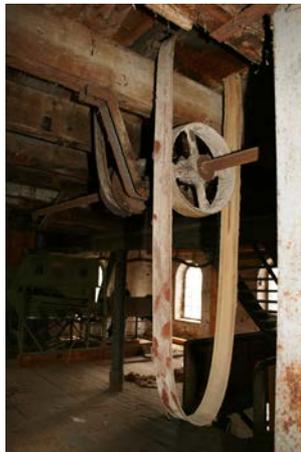
**0200**  
Transmission für Kraftübertragung  
ins 3. OG, mit hängendem Riemen.

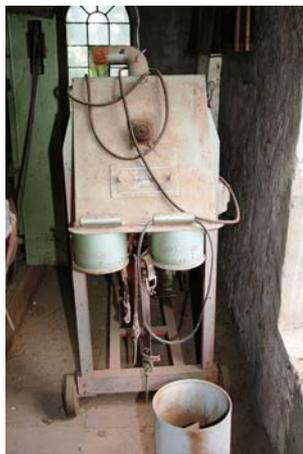
**0205**  
PETKUS-Zusatzgerät, Protaktor Nr. 5666  
zum Beizen des gereinigten  
Saatgetreides.

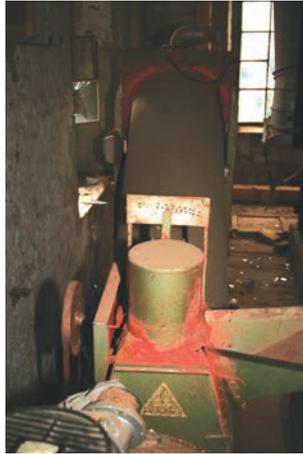
**022**

Vorratsbehälter für rötliches Beizpulver.

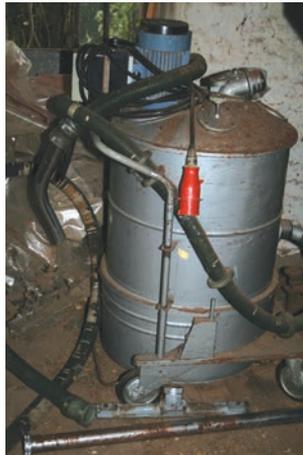
**023**

Industrie-Staubsauger für vielfältigen Einsatz,  
Fabrikat NILFISK, Type  
GB733, 50Hz, 1900 Watt,  
von FIRMA FISKER & NIELSEN, DANMARK.  
Betriebsfähigkeit nicht geprüft.

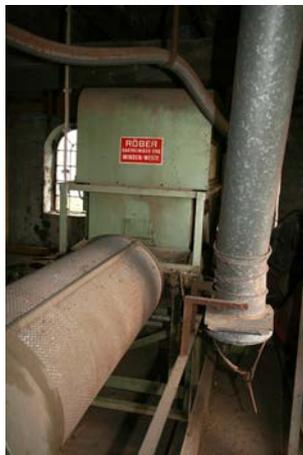
**0206**

Neben Trieur Absackstutzen für Abfälle,  
die im Cyclon im 3. OG der  
abgesaugten Luft entnommen werden.

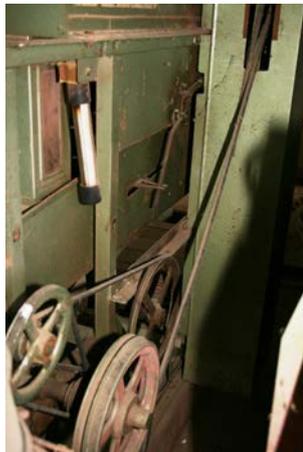
**0208**

Keilriemen-Antrieb der Reinigung.

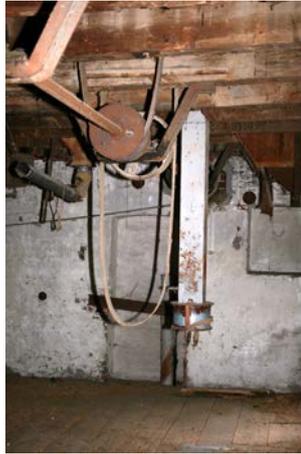
209

Transmission, streckenweise abgebaut.

Im Vordergrund kleine Scheibe,  
die zum Antrieb des Aufzugs diente.

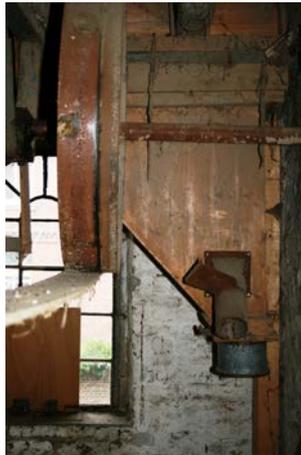
0210

Transmission, Absackstutzen.

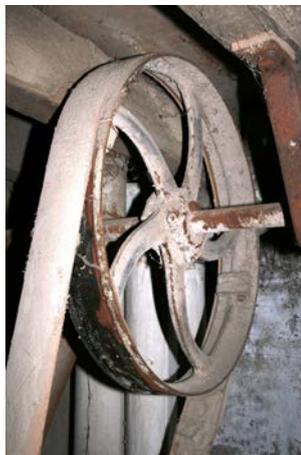
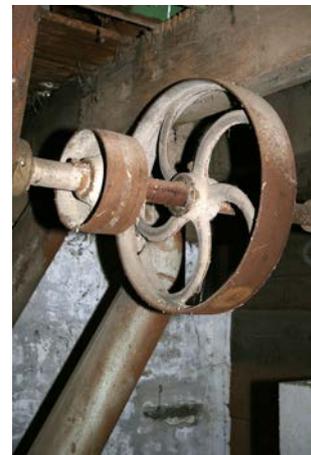
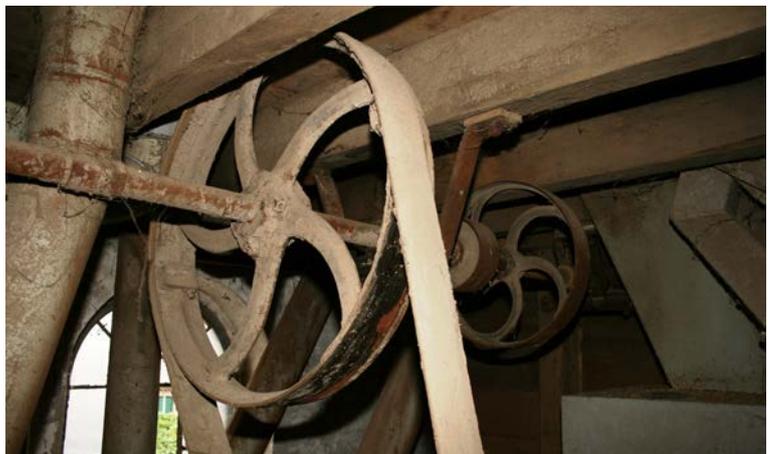
0211 bis 0213

Riemenscheiben, einteilig, Gusseisen.

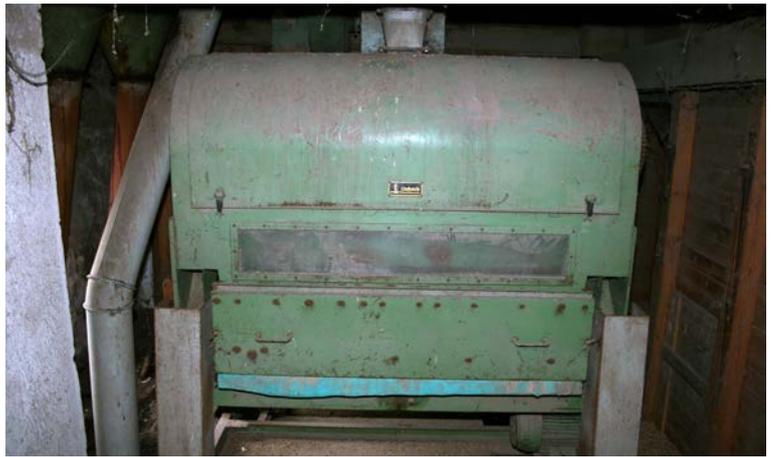
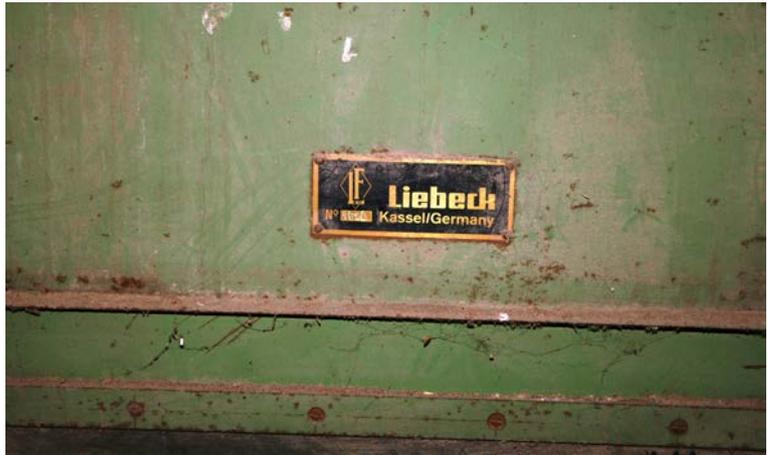
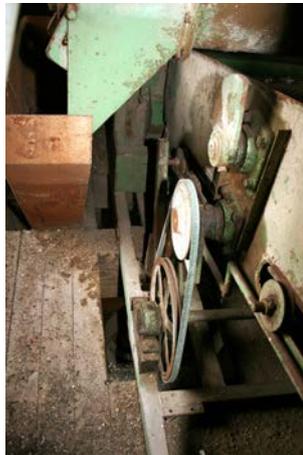
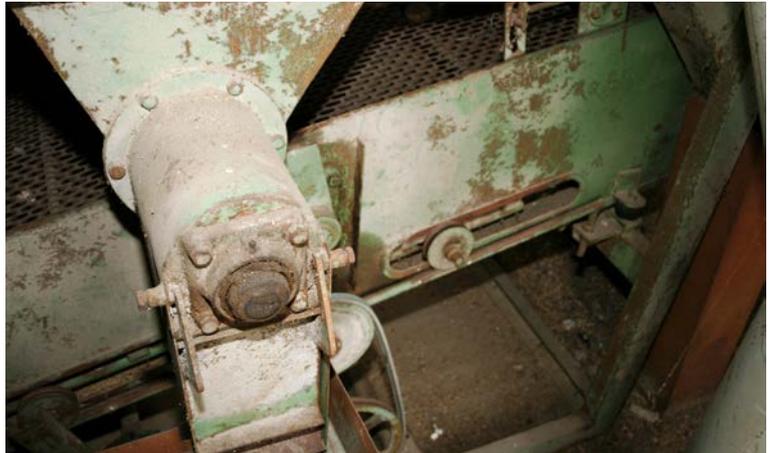
0223 | 0224 | 0226 | 0228

Getreidereinigung innerhalb  
des Silokomplexes,  
älterer Typ einer gewöhnlichen Anlage  
für den täglichen Betrieb.

Hersteller  
FA. LF LIEBECK, KASSEL/GERMANY,  
Maschinen Nr. 1620.

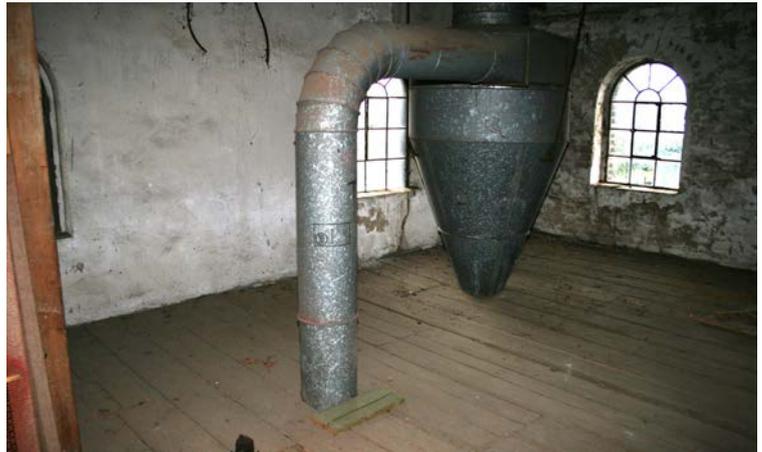
**0215**

Cyclon = Luftabscheider, gehört zur Technik der Saatgutreinigung.  
Eingezeichnet in der Bestandszeichnung 3/2002 rechts neben Treppe.

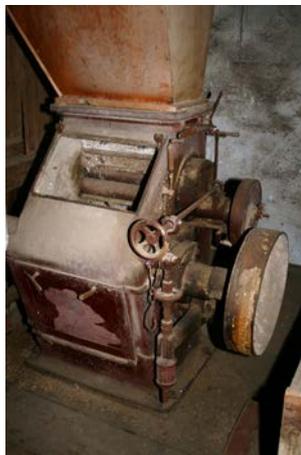
**0216**

Einfacher Walzenstuhl mit Vorratsbehälter für das Mahlgut, bei dem das Sichtfenster fehlt.

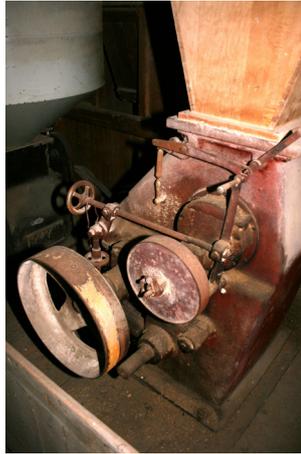
**0217 | 0218**

Im Inneren des genannten Walzenstuhles Speisewalzen für die Mahlgutdosierung.

Im Bild sichtbares Gestänge, mit einem Handrad zum Walzen ein- und ausrücken und zur Feineinstellung.

Kleine Handräder unten links und rechts zum Einstellen der Walzenparallelität.

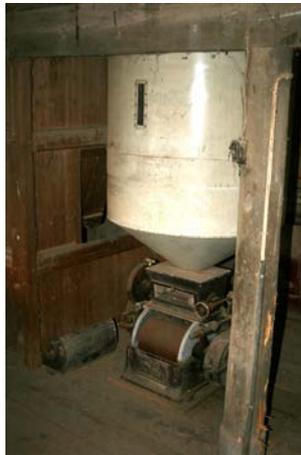
0219 | 0232

Quetschstuhl mit E-Motor-Einzelantrieb  
und großem Vorratsbehälter.  
Blick auf eine der beiden gleich schnell  
laufenden Walzen.  
Rechts das Handrad zur Feineinstellung.  
Hinter dem Fenster die Speisewalzen.

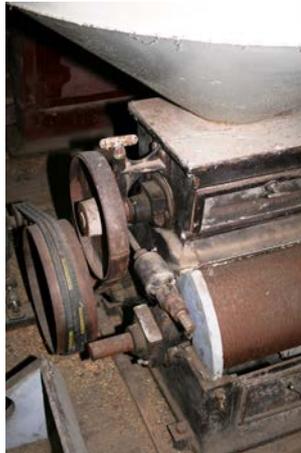
0221

Einzelantrieb mit drei Keilriemen auf  
glatter Eisenriemenscheibe.  
Schmalere Riemenscheibe für Speisewalzen.

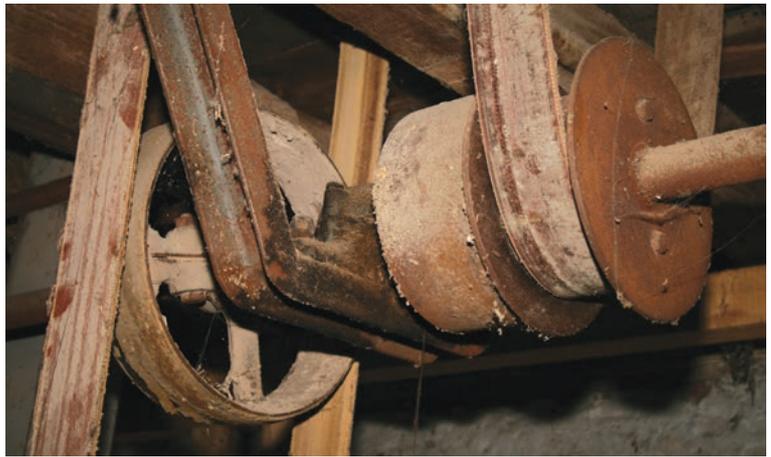
**024**

Transmission zum Antrieb des  
Walzenstuhls, des Aufzugs und in  
ursprünglicher Verlängerung  
für Plansichter.

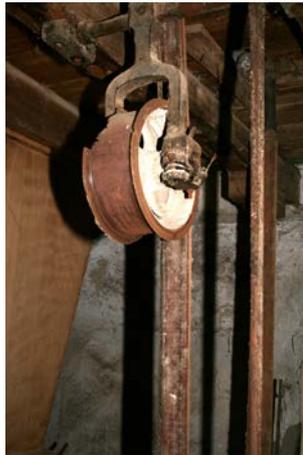
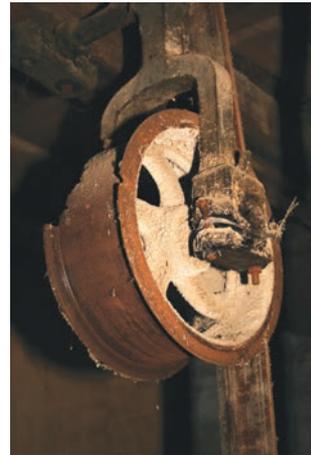
**0222 | 026**

Spannrolle für Transmissionsriemen  
zum Antrieb des vor dem  
Mühlengebäude befindlichen großen  
Sackaufzuges.

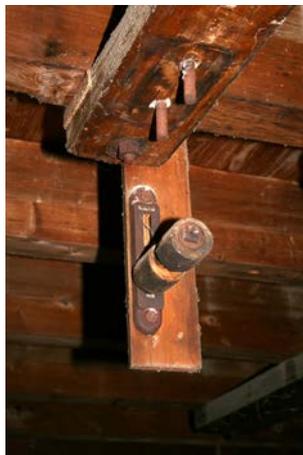
**0229**

Spannrolle für Treibriemen  
zum Plansichterantrieb.

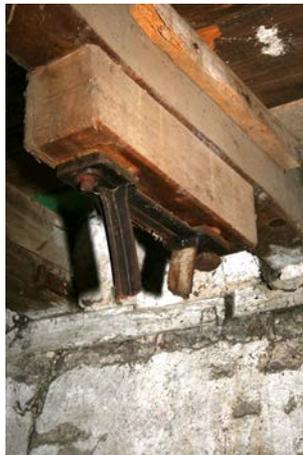
**0230**

Reste Transmissionslager  
Plansichterbereich.

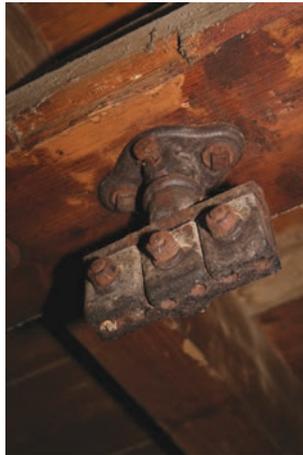
**025**

Obere Halterungen des schwingenden Plansichters. Vier derartige Halter für jeweils sechs Bambusstäbe befinden sich unter der Decke. Einziger Verweis, auf die alte Mahltechnik in den oberen Stockwerken. Aussehen des Plansichters vermutlich wie Plansichterzeichnung (vierteiliger) im Abschnitt 6. Anlage angehängt.

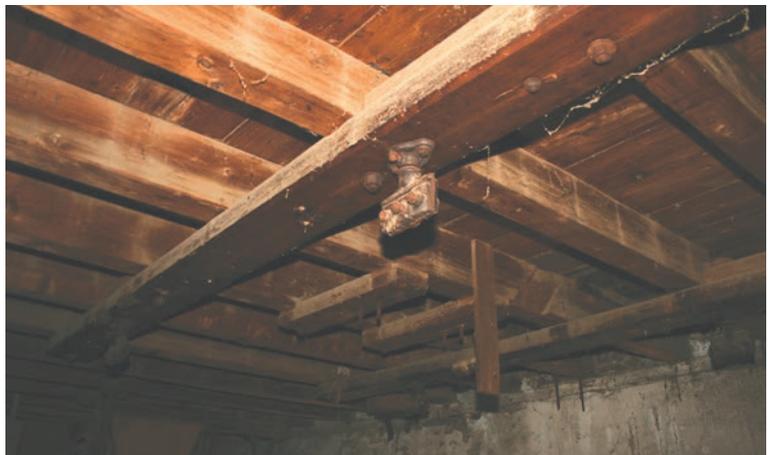
**028**

Oben mittig Haltevorrichtung des oberen Lagers der stehenden Plansichter-Antriebswelle. Vorne oben und links hinten die vorher geschilderten Bambusstab-Halterungen. Abstand 1,85 m. Dies lässt auf einen 6teiligen freischwingenden Plansichter schließen. (12 Siebe, Rahmenlänge 1300 mm und Siebbreite 425 oder 500 mm – somit geschätzte Stundenleistung ca. 2500 kg).

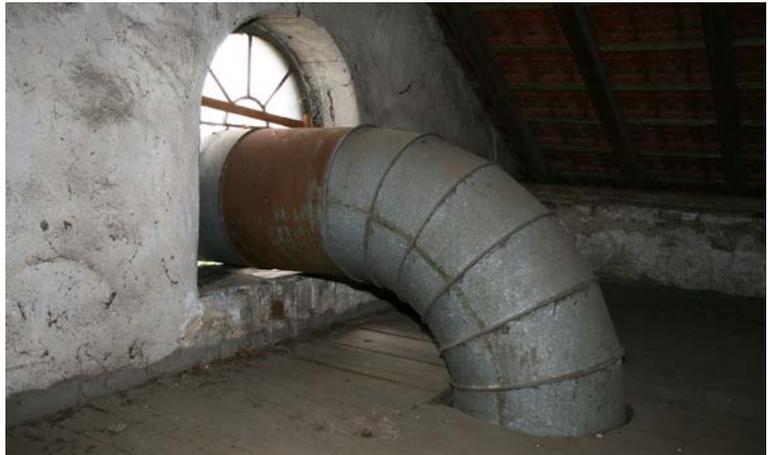
**0233**  
Abluftrohr vom Cyclon im 3.OG.

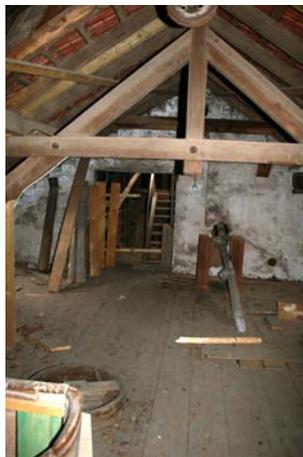
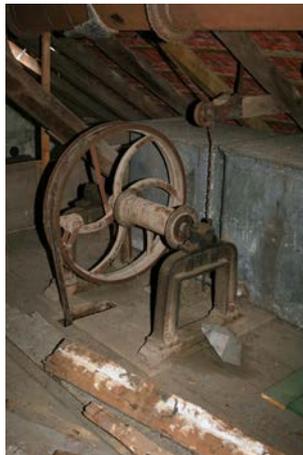
**0235 | 0236**  
Mechanischer Teil des großen  
Sack-Aufzuges vor dem  
Gebäude.

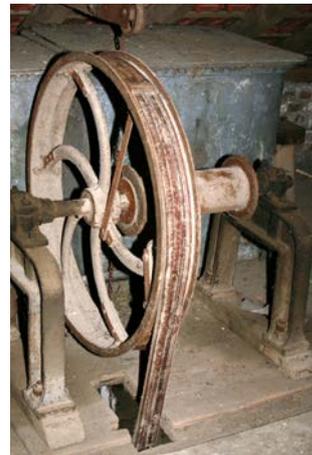
034

Die Hauptteile des Sackaufzuges:  
Riemenscheibe und Aufwickelwelle.

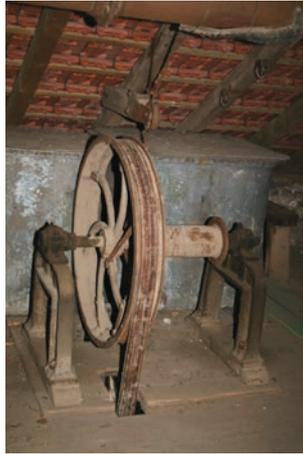
033

Kettenablaufrolle des Sackaufzuges.

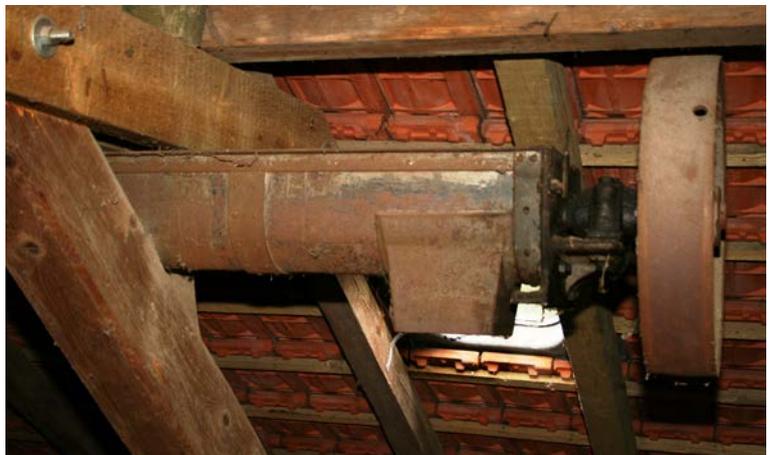
0239

Auslauf der Schnecke.

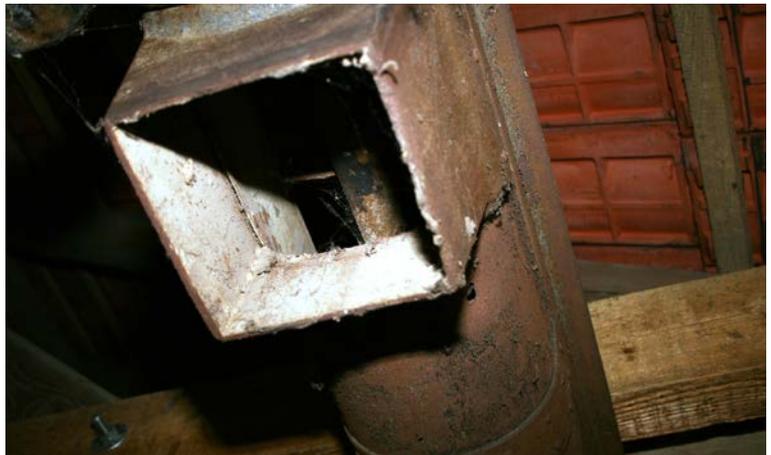
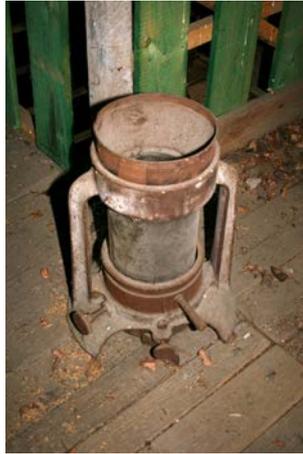
0241 | 032

Speisungsgerät für Walzenstuhl/Quetschstuhl.

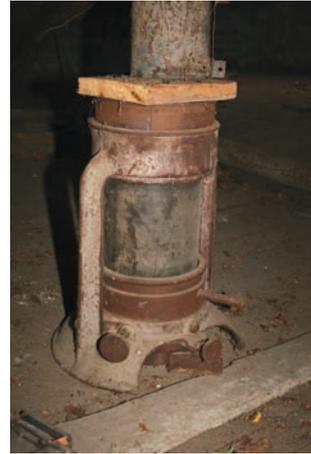
0242

Teil eines Speisungsgerätes, im Bild dahinter Unterteil mit Teller des Speisungsgerätes.

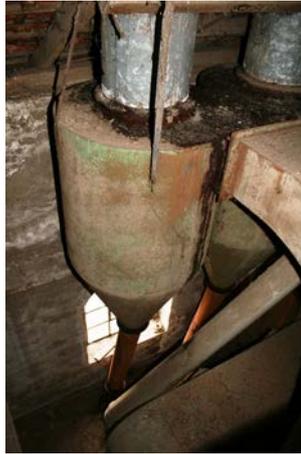
**0246**  
Blick vom Spitzboden in den Rohrboden,  
Öffnungen im Fußboden sind die  
Öffnungen zu den Silozellen, in die man  
gegebenenfalls einsteigen musste, bei  
Verstopfung oder turnusmäßiger Reinigung und  
evtl. notwendiger Vergasung wegen  
Schädlingsbefall, wie Kornkäfer.

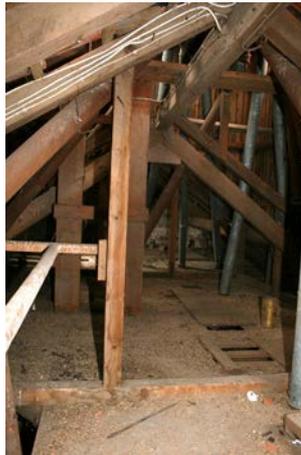
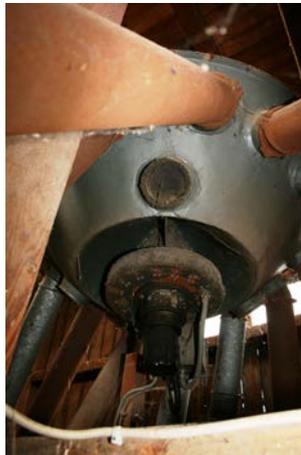
**0247 | 0248**  
Elektromechanisch gesteuerte Verteilung  
für die Beschickung der einzelnen Silozellen.  
Untergebracht im sogenannten Verteilerturm  
mit Satteldach.

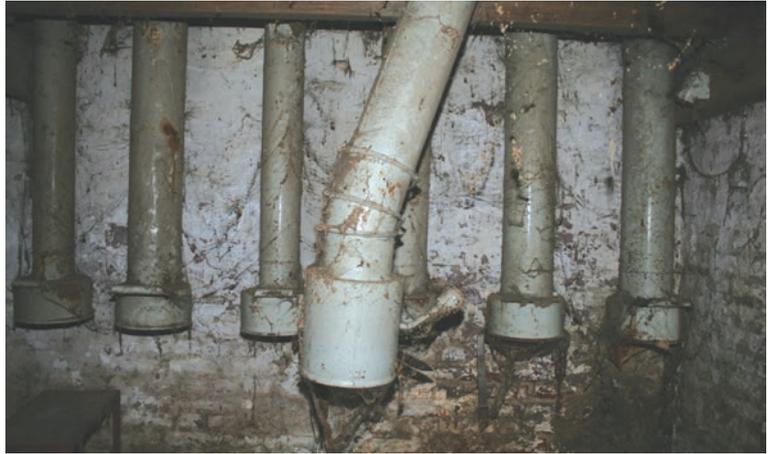
**010**  
Unterhalb der automatischen  
Waage Absackstutzen/Zulauf zum  
Hauptelevators.

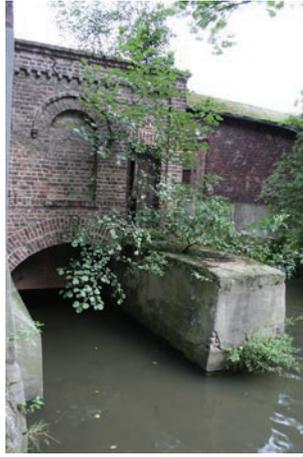
038 | 039

Unterlauf (Auslauf) aus Wasserradstube.

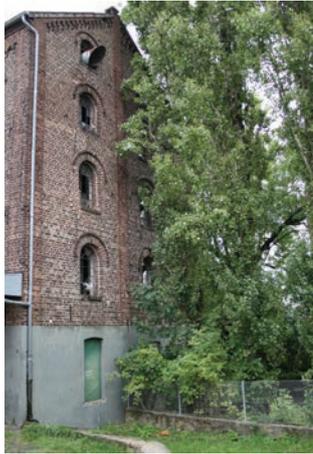
042

Gebäude Westansicht.

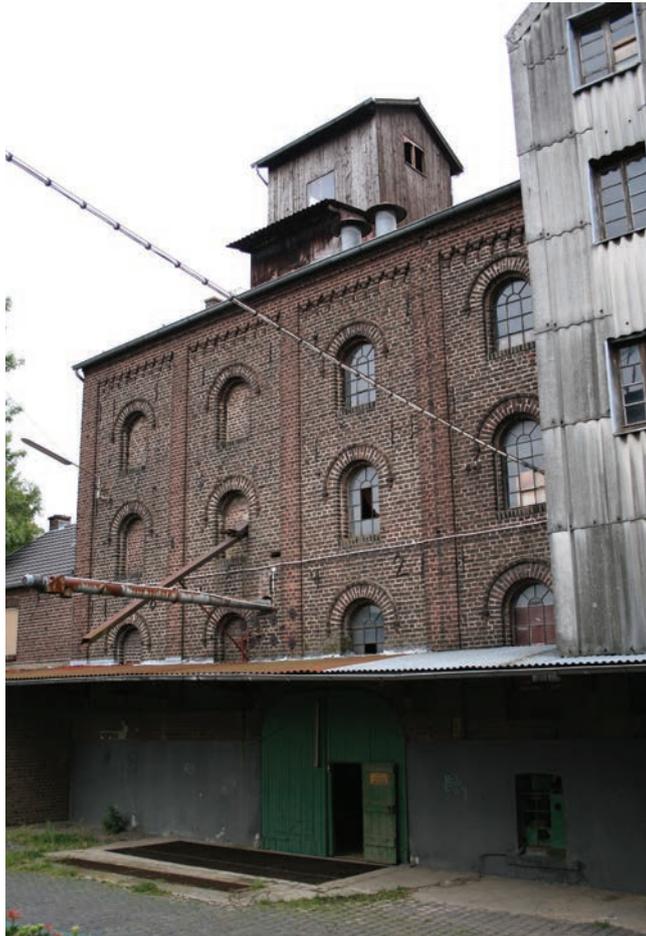
043

Mühlengebäude 1884, Westansicht.

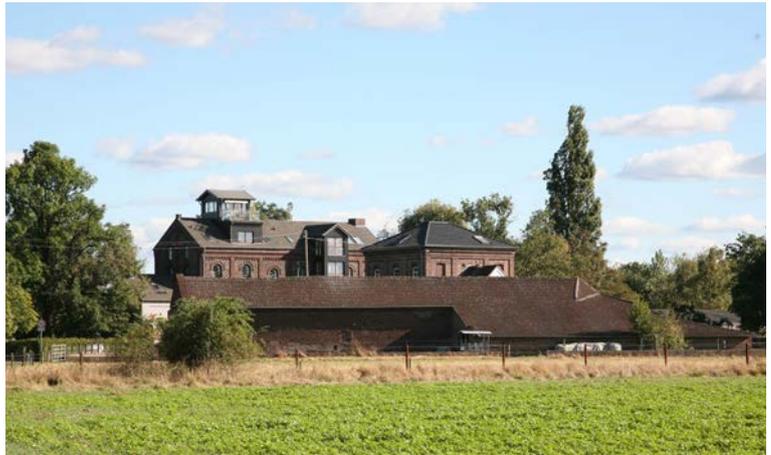
**8089**  
Aussenansicht gesamt

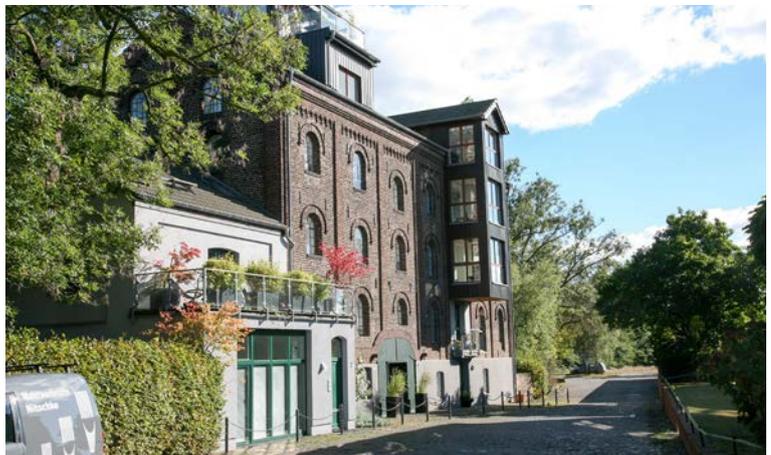
**8154**  
Aussenansicht gesamt

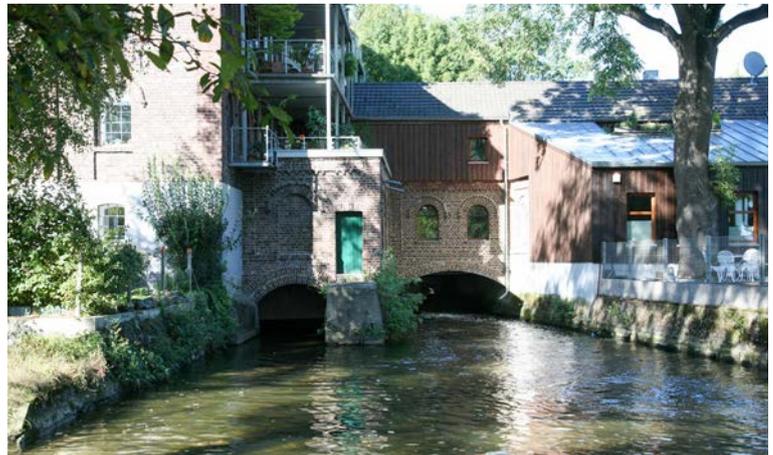
**8109**  
Rückansicht der Mühle

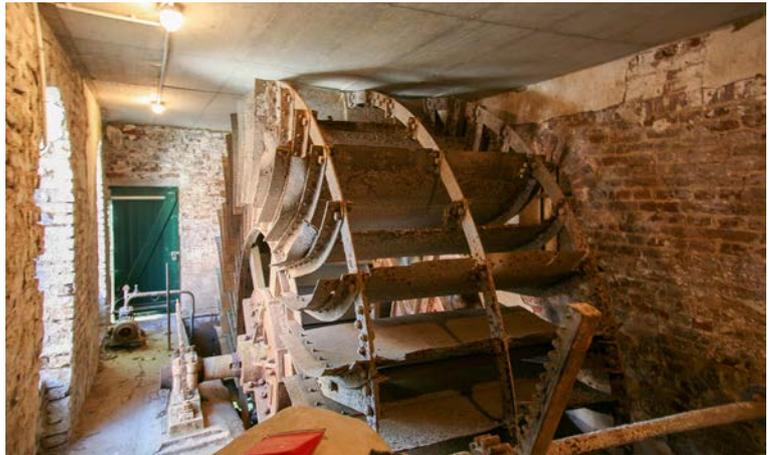
**8141**  
Das Mühlrad im Inneren  
des Gebäudes

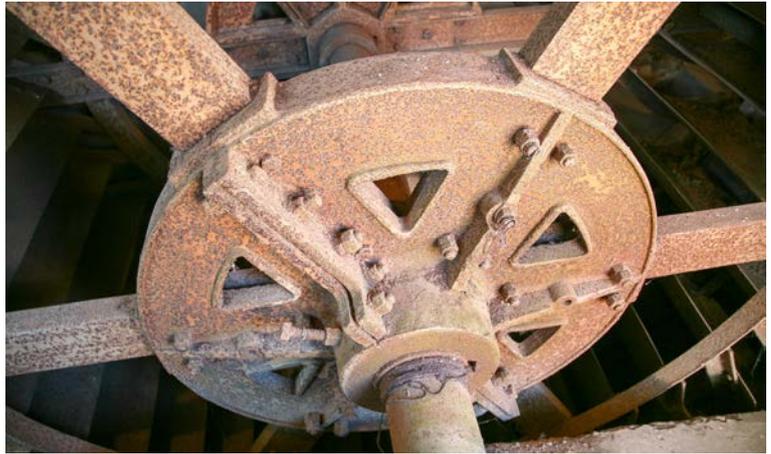
**8139**  
Die Achse des Mühlrades

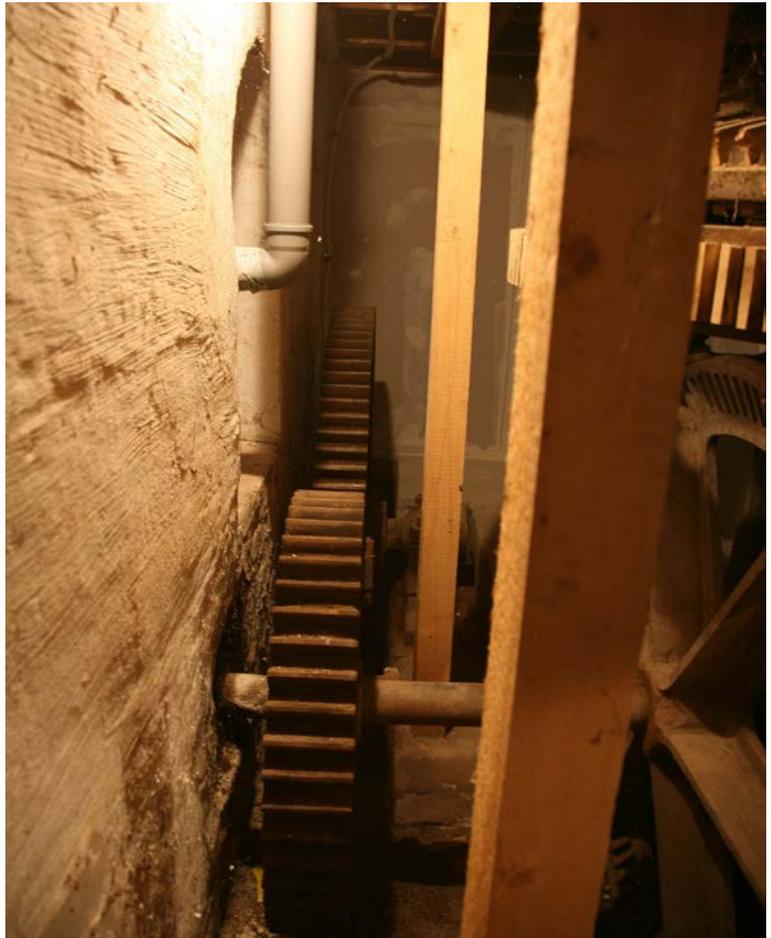
**8148**  
Teil des Getriebes

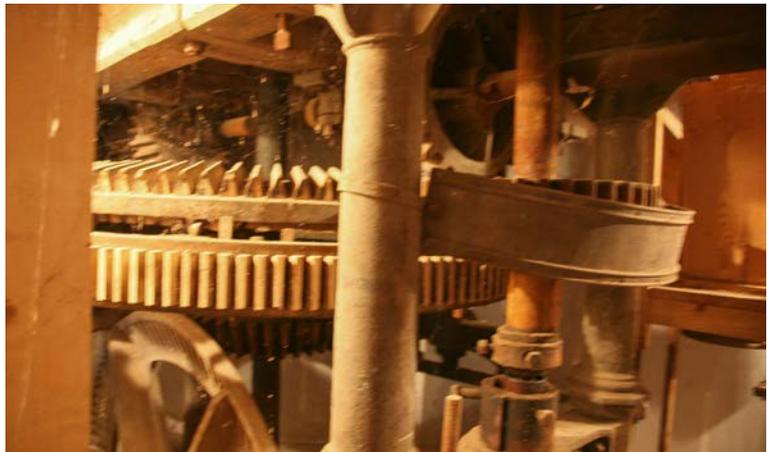
**8149**  
Das Getriebe
